Recupero complesso edilizio San Lorenzo denominato "ex a silo di Mendicita'"

Il Lotto

Repertorio degli interventi di restauro artistico:
stato attuale/interventi

PR.17

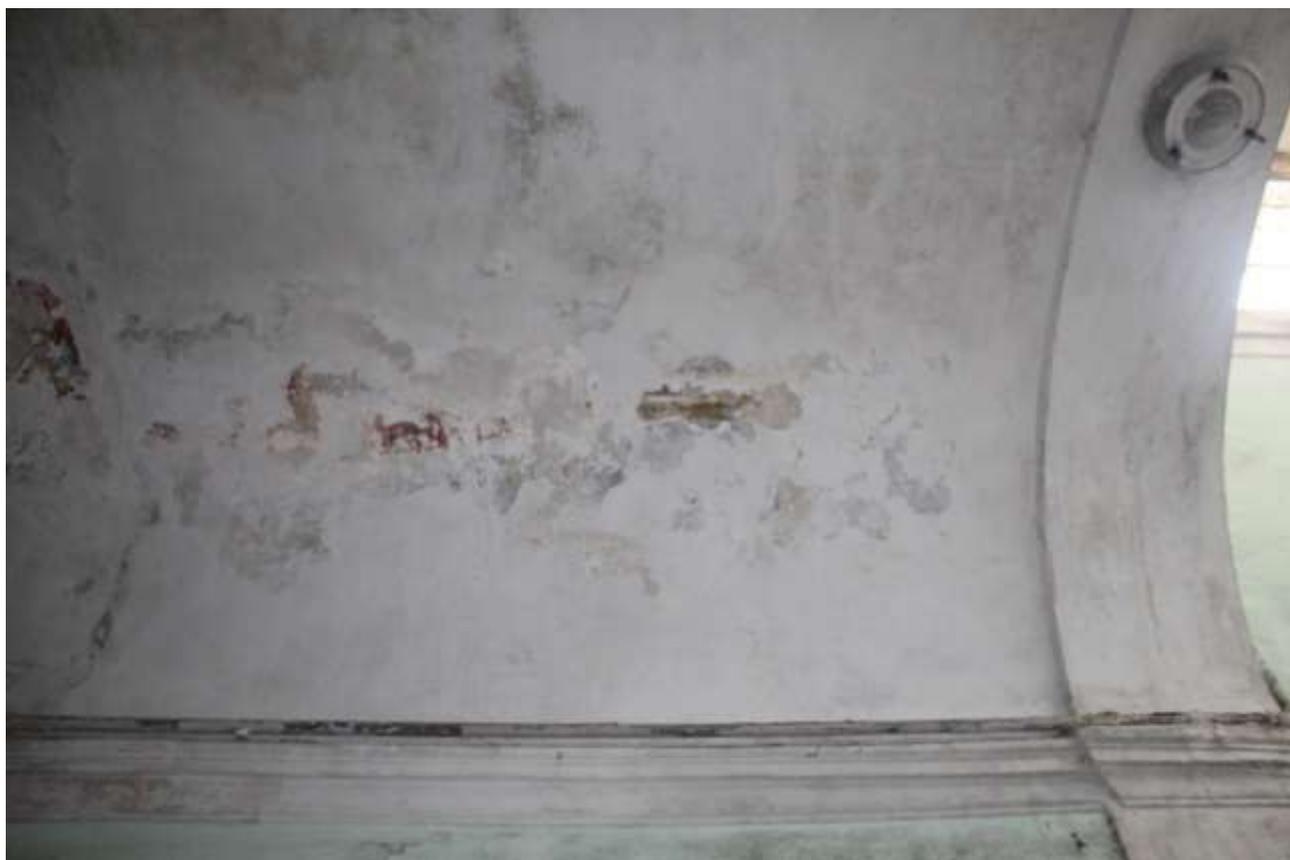
FOTO 1 Volta a botte dell' ingresso principale – In seguito della caduta di tinta murale soprammessa sono emerse tracce di dipinti murali.

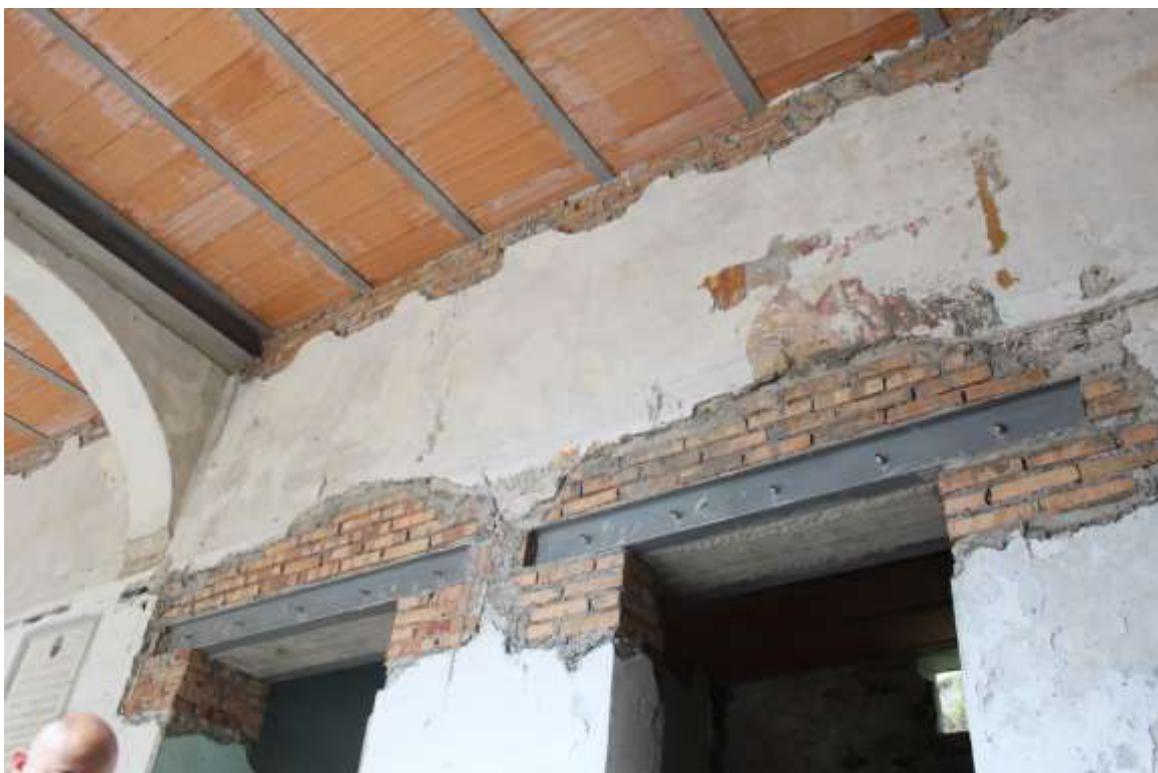
FOTO 2 Tracce di dipinti murali sono presenti sugli intonaci del portico.

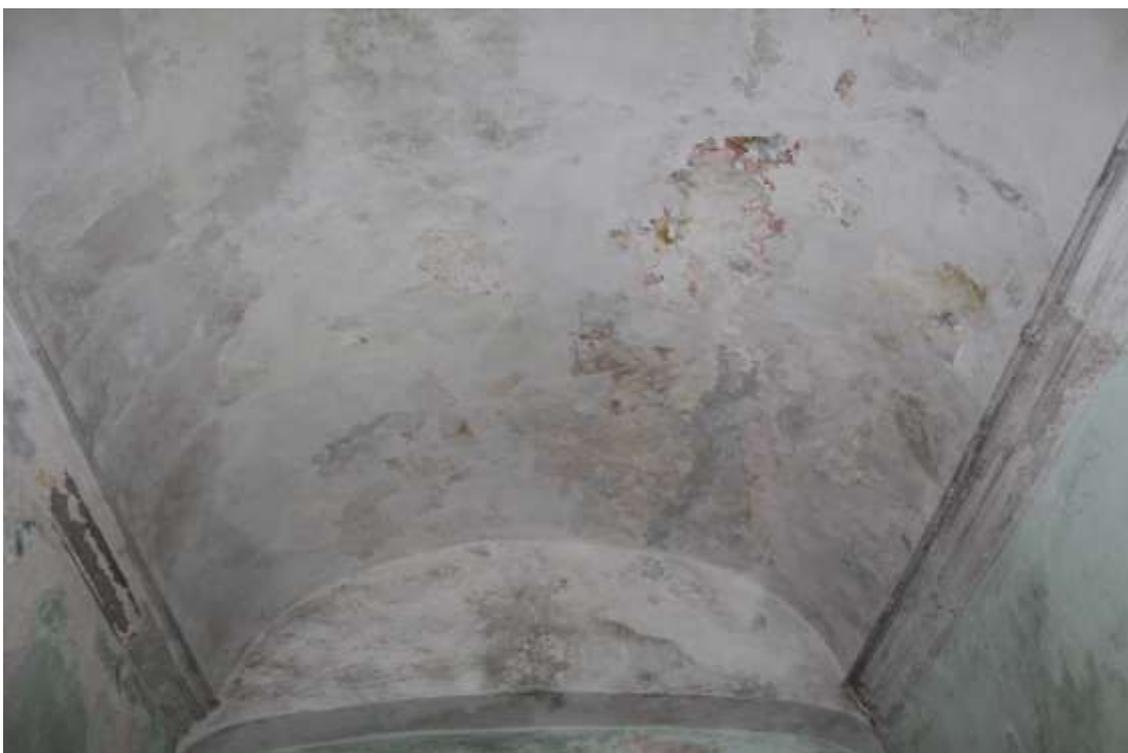
Foto 1 La volta a botte dell'ingresso. La pellicola pittorica, dove visibile, manifesta alterazioni cromatiche dovute all'azione di agenti biologici, che hanno causato il viraggio del colore verso il bruno.

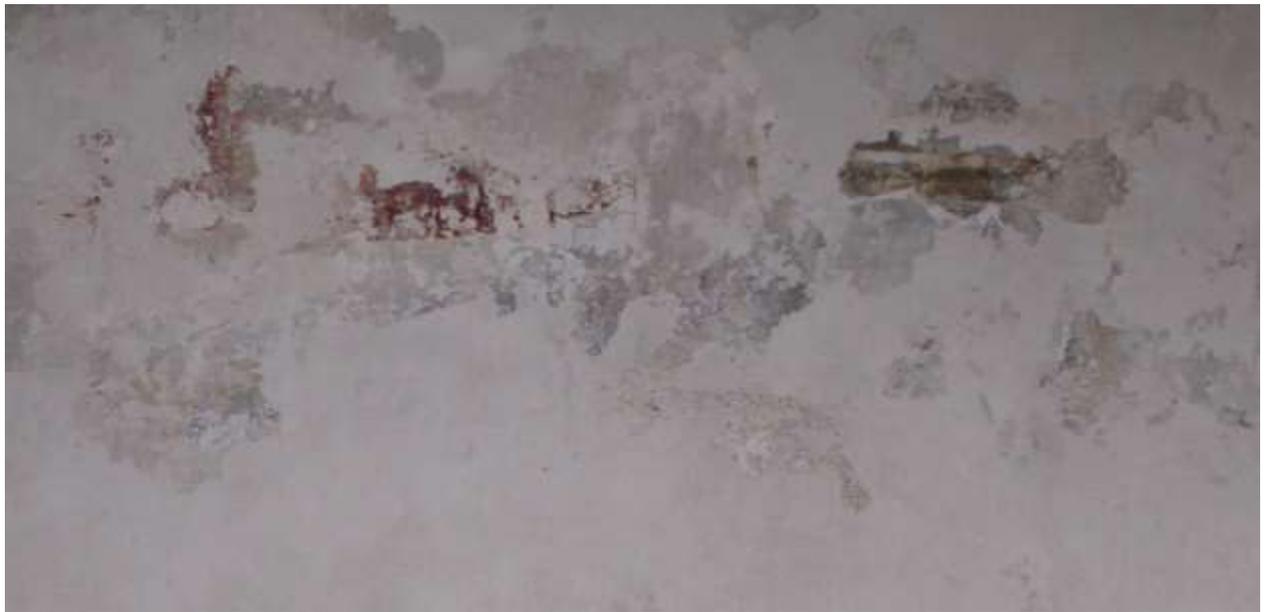
Foto 3 Nel dettaglio le tracce al di sotto dello strato di scialbo. Sono visibili abrasioni del colore e fenomeni di spolvero dovuti alla perdita di legante.

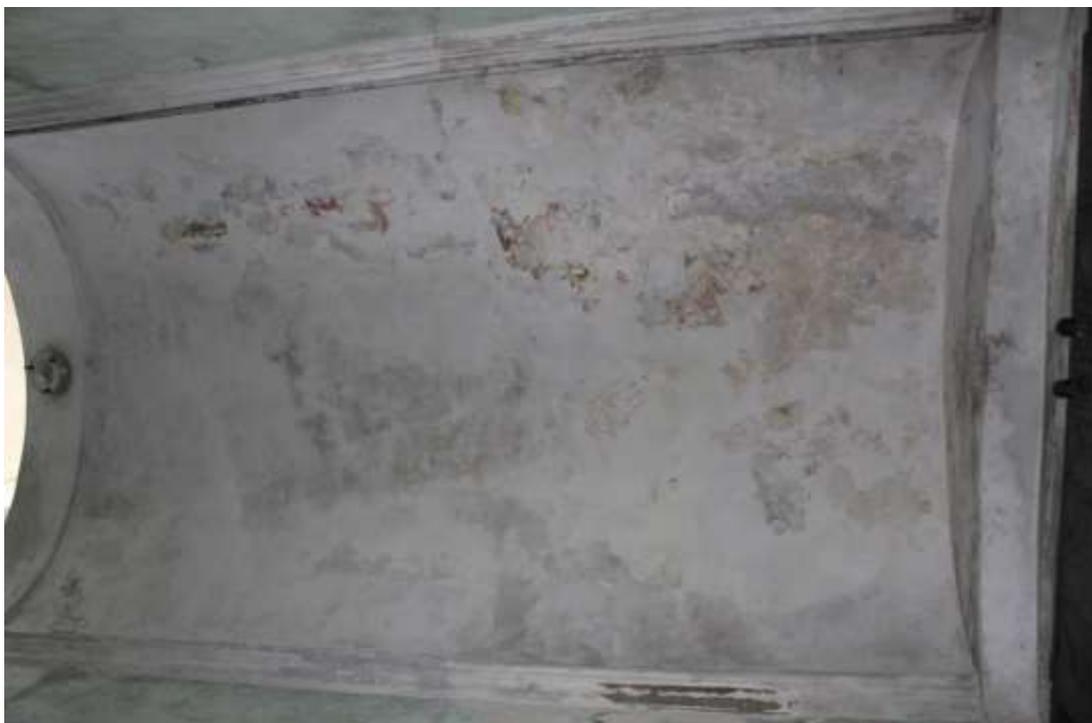
Foto 4 Volta a botte dell'ingresso. La superficie pittorica è quasi completamente occultata da uno spesso strato di tinta murale.

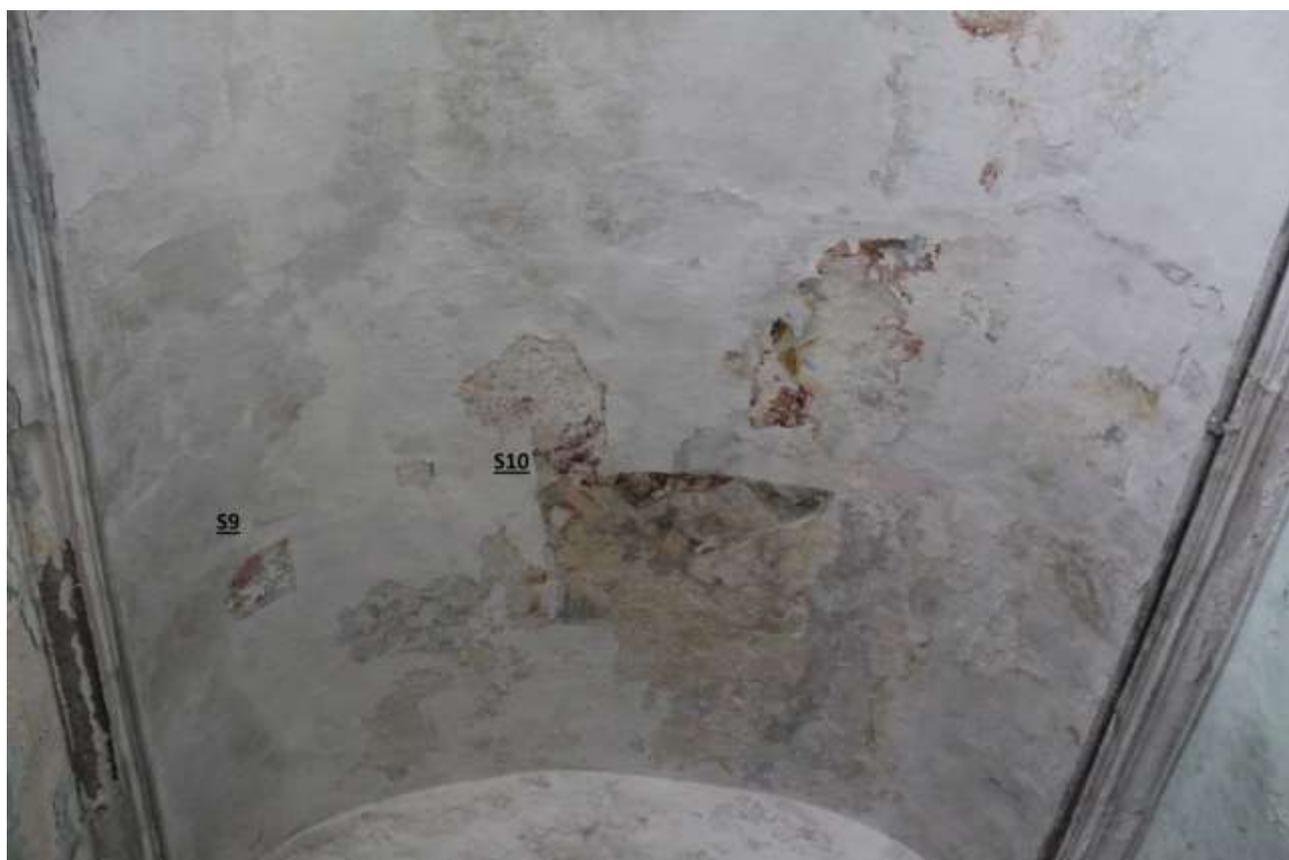
Foto 6 Saggi **S9** e **S10** realizzati sulla volta a botte dell'ingresso hanno consentito di determinare l'effettiva presenza di un motivo decorato a rombi.

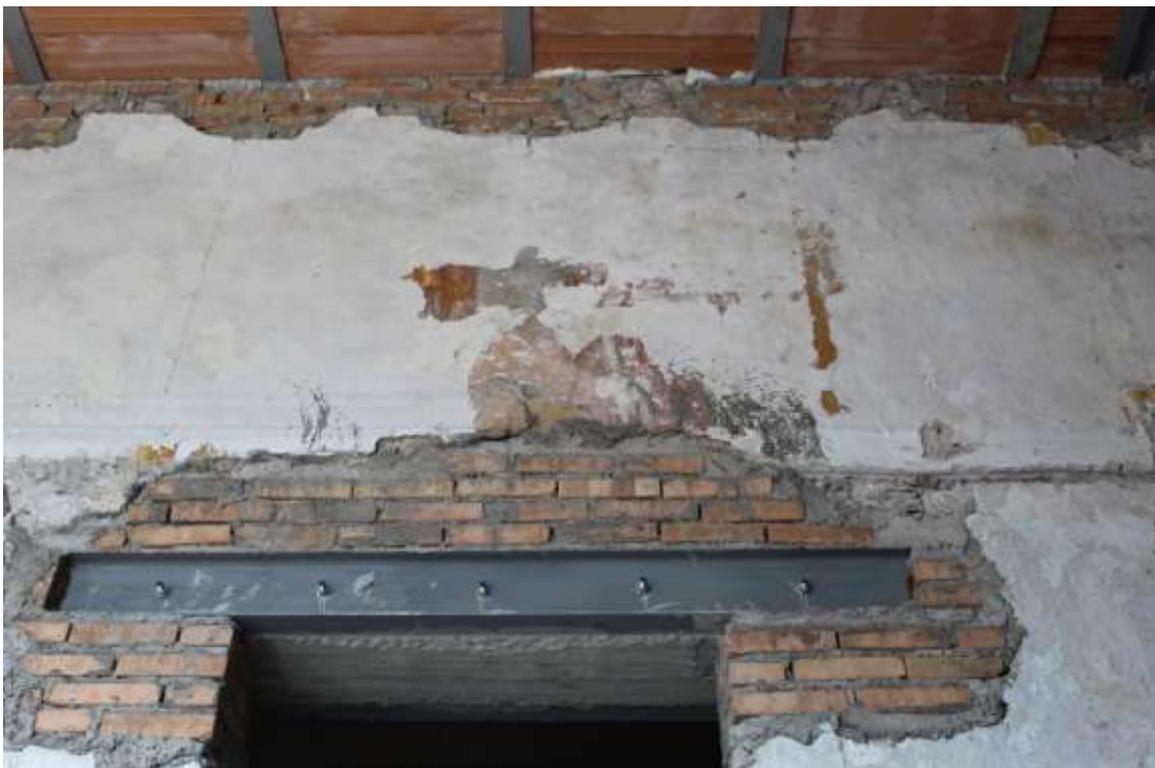
Foto 10 Intonaci del portico. La superficie pittorica è quasi completamente occultata da uno spesso strato di tinta murale.

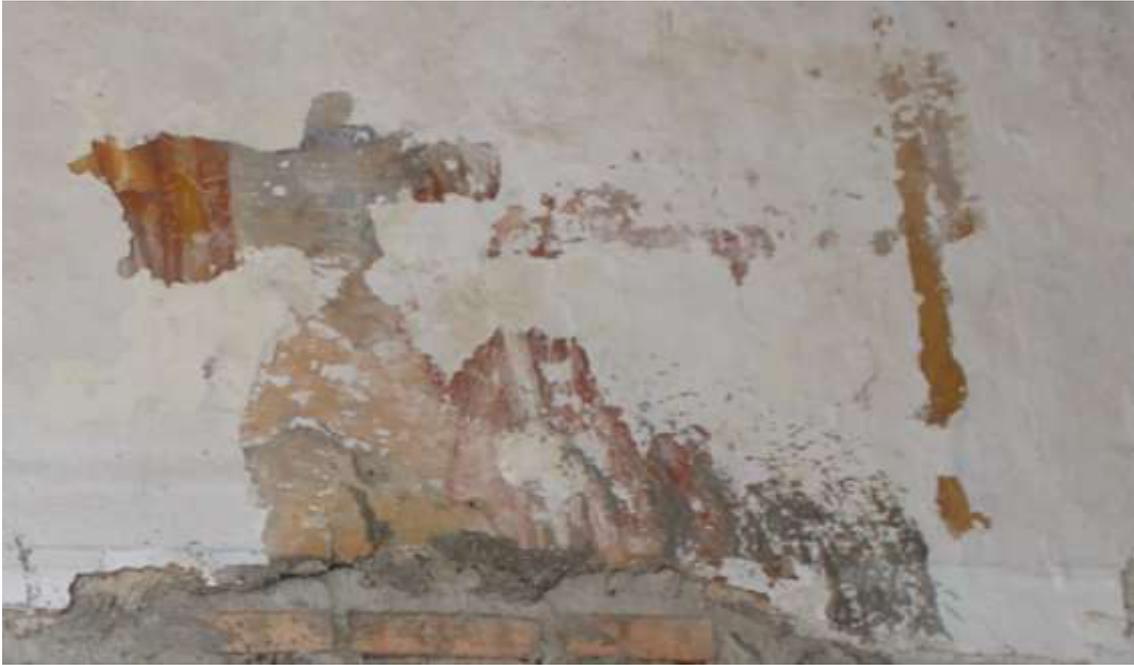
Foto 11 La pellicola pittorica, dove visibile, manifesta abrasioni del colore e fenomeni di spolvero.

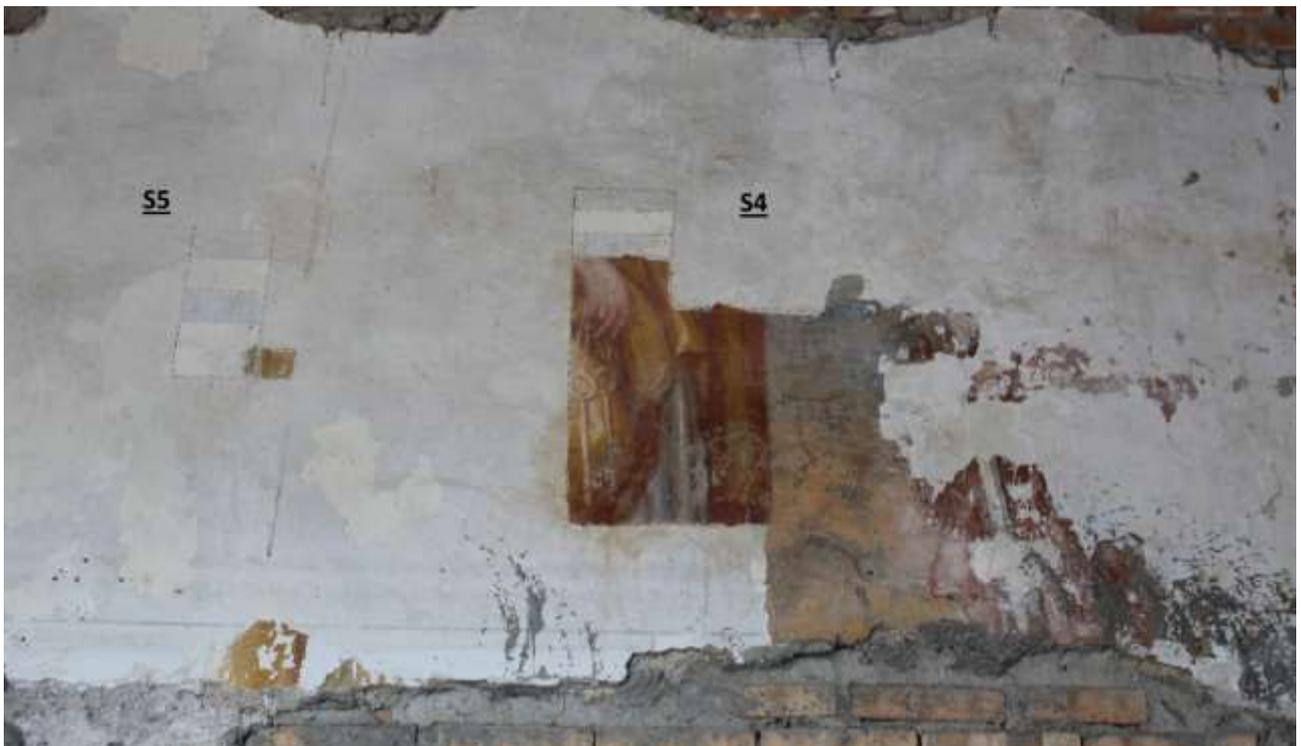
Foto 12 Saggi S5 e S4 realizzati in corrispondenza della fascia perimetrale adiacente il soffitto del portico. E chiaramente distinguibile una figura antropomorfa caratterizzata da panneggio e una mano con chiavi.

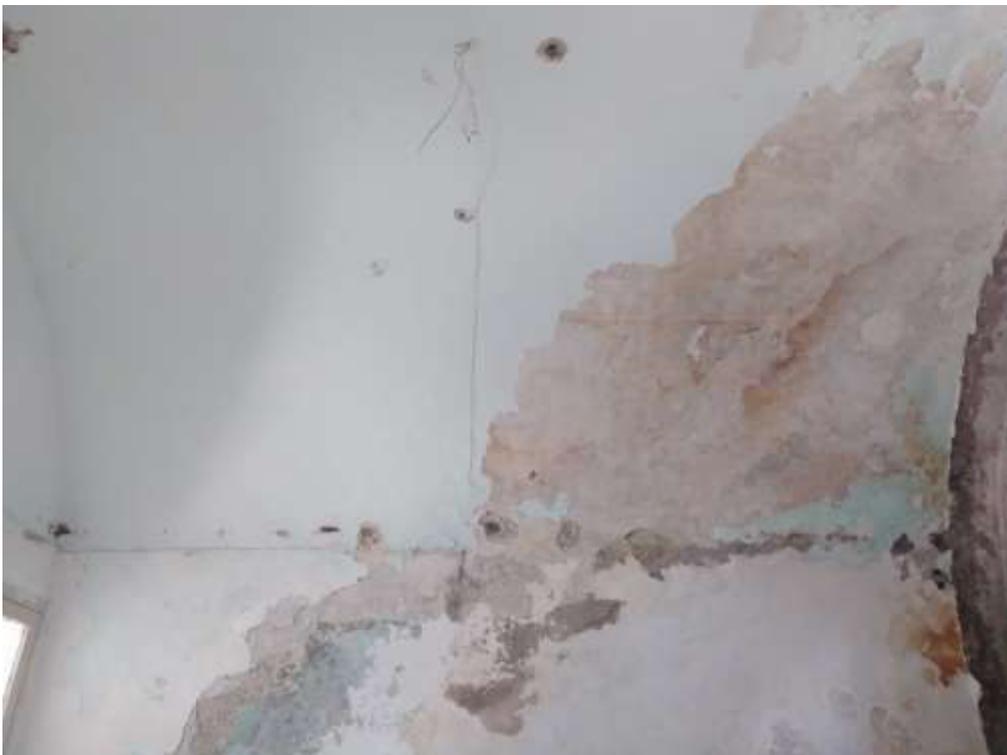
FOTO 18 Volta a botte con dipinto murale presente in nella camera adiacente il portico.
Nell'immagine si notano tracce di decorazione dipinta.

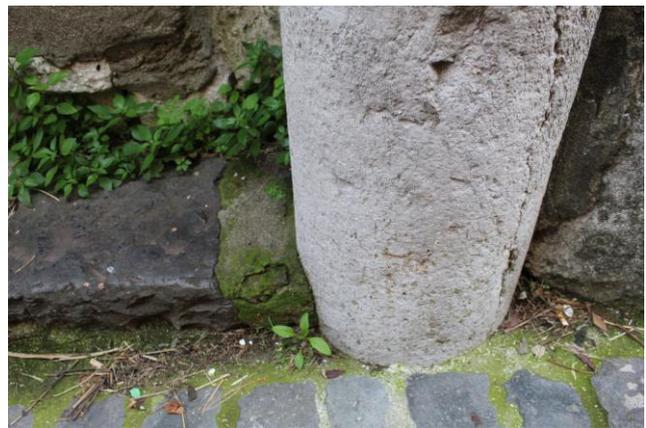
Paramozzo lesionato

Per quanto riguarda i gradoni e i paramozzi, dopo la prima fase di pulitura preliminare per la rimozione del particellato coerente e non coerente, si procederà alla rimozione e all'eradicatione delle piante infestanti previo trattamento biocida dato per irrorazione. Per limitarne la continua crescita verranno realizzate delle stuccature a riempimento tra gli interstizi dei blocchi dei gradoni con malte a base di calce idraulica e polveri, valutando con la D.L. i provini in corso d'opera. Le lesioni e fessurazioni presenti verranno valutate e per i frammenti decoesi a rischio distacco sarà effettuata una fase di consolidamento mediante iniezione di resina epossidica, eventualmente supportate da barre in vetroresina.

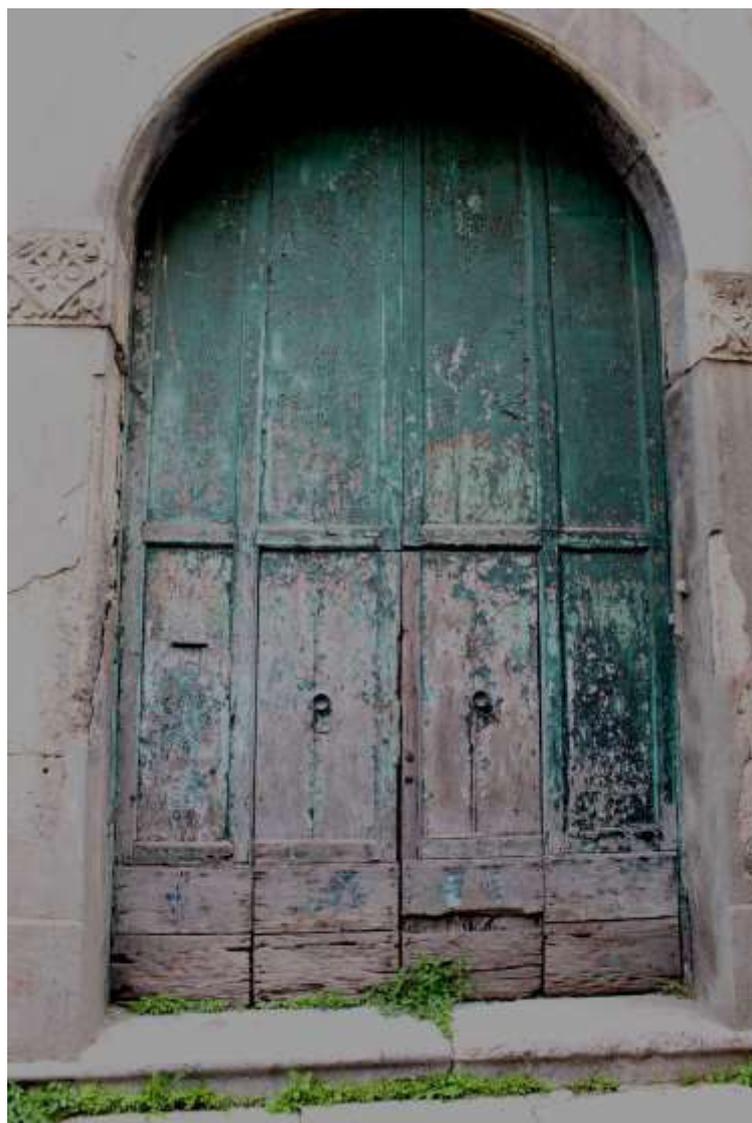
Foto 1 Nell'immagine è visibile il portone visto dalla strada. La superficie è stata ridipinta con vernice a smalto di colore verde.

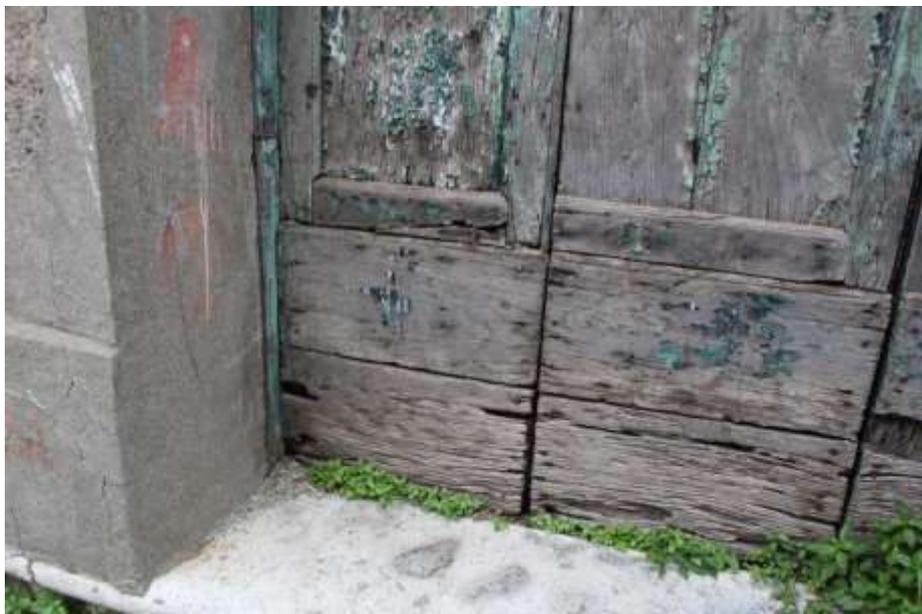
Foto 3 Nel dettaglio è visibile il degrado dovuto all'infestazione da insetti xilofagi e marcescenza.

La seconda fase sarà la disinfestazione da insetti xilofagi con l'ausilio di permetrina in solvente oleoso, mediante iniezioni, nei fori di sfarfallamento e impregnazione, contestualmente sarà effettuato il consolidamento mediante iniezioni di Paraloid B72 in acetone al fine di ridare consistenza alle porzioni deteriorate. Il consolidamento sarà ripetuto fino a ridare consistenza alle porzioni trattate.

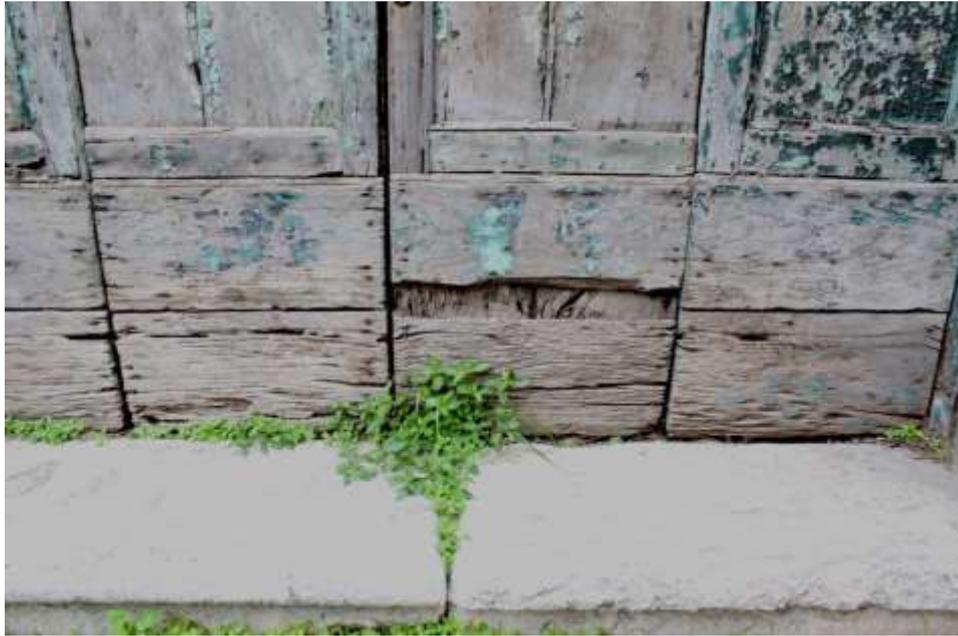
Foto 4 Mancanze in corrispondenza della parte inferiore.

Si procederà alla reintegrazione delle lacune con la rimozione di parti lignee non recuperabili e la tassellatura con essenza omologa all'originale. Il risanamento delle porzioni ammalorate e che manifestino un degrado tale da non garantire la giusta funzione statica sarà eseguito manualmente con scalpelli per legno, sagomando gli inserti e intervenendo nei margini delle sezioni praticate a livello della superficie originale. In particolar modo nella porzione inferiore della faccia esterna si valuterà la sostituzione dei pannelli applicati e che manifestano marcescenza.

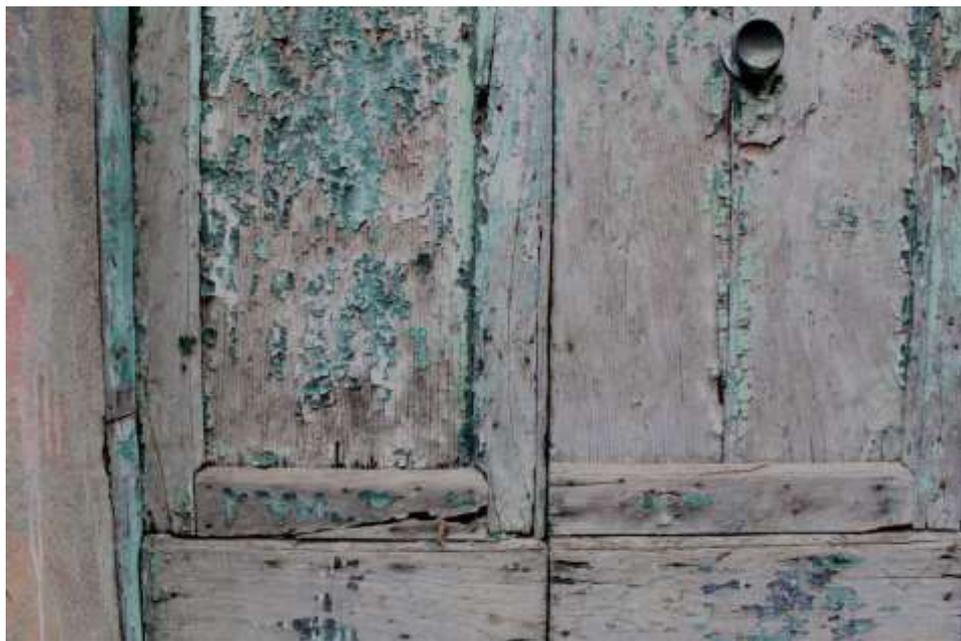
Foto 5 Nell'immagine sono visibili gli strati di vernice soprammessa, e le lesioni in corrispondenza della giuntura delle assi e delle cornici.

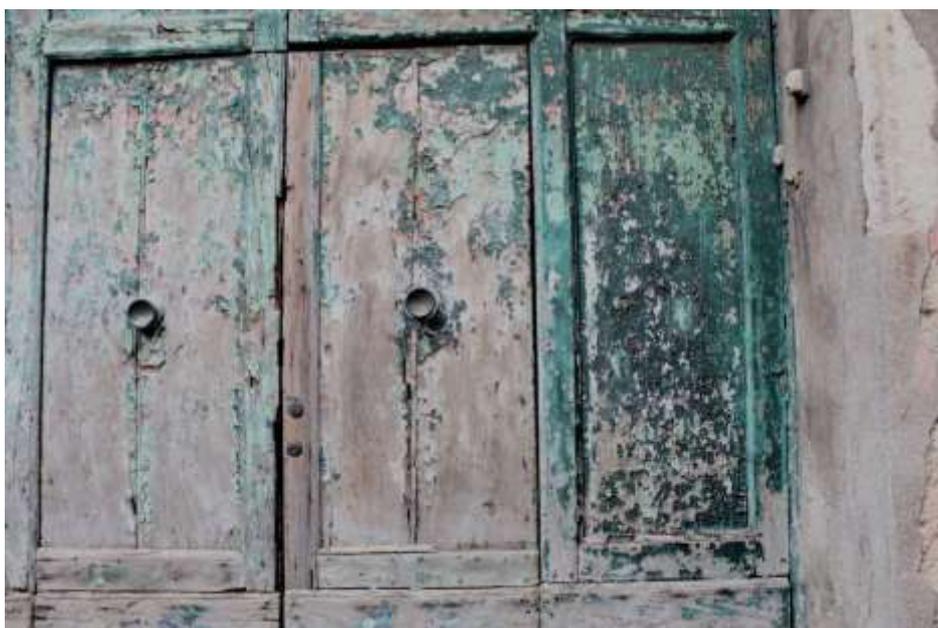
Foto 7 Lesioni in corrispondenza della giuntura delle assi dovuti a fenomeni di torsione e imbarcamento.

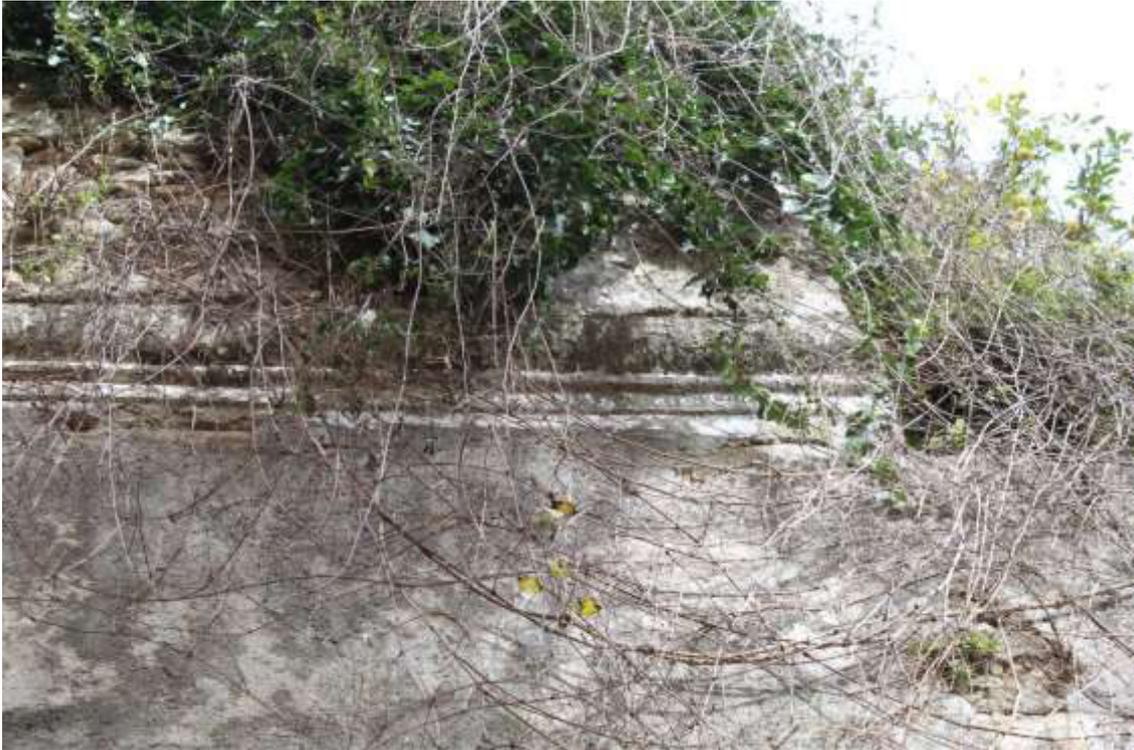
Figura 5 Il cornicione marcapiano è interessato dalla diffusa presenza di patina biologica, sono presenti piante infestanti con apparato radicale.

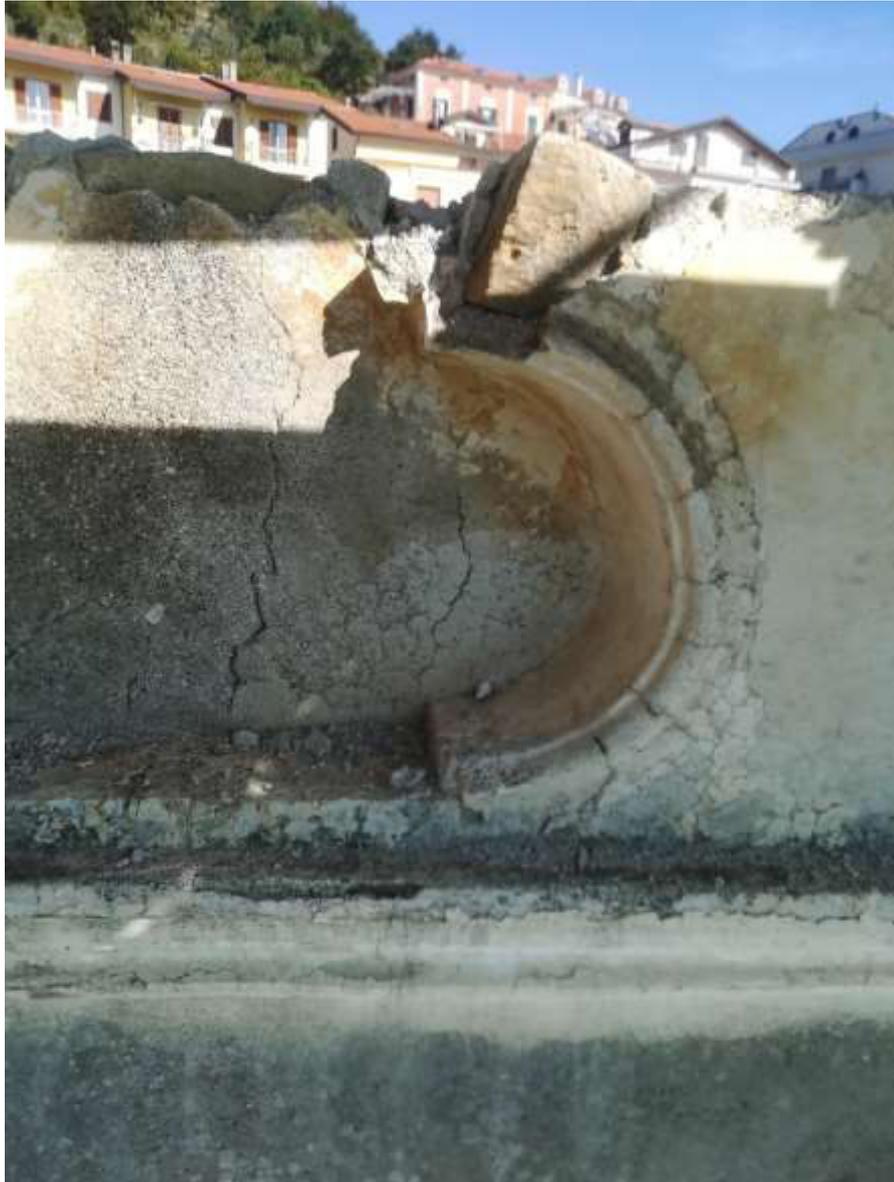
Figura 9 Mancanze della cornice modanata dovute all'intervento realizzato in corrispondenza del tetto.

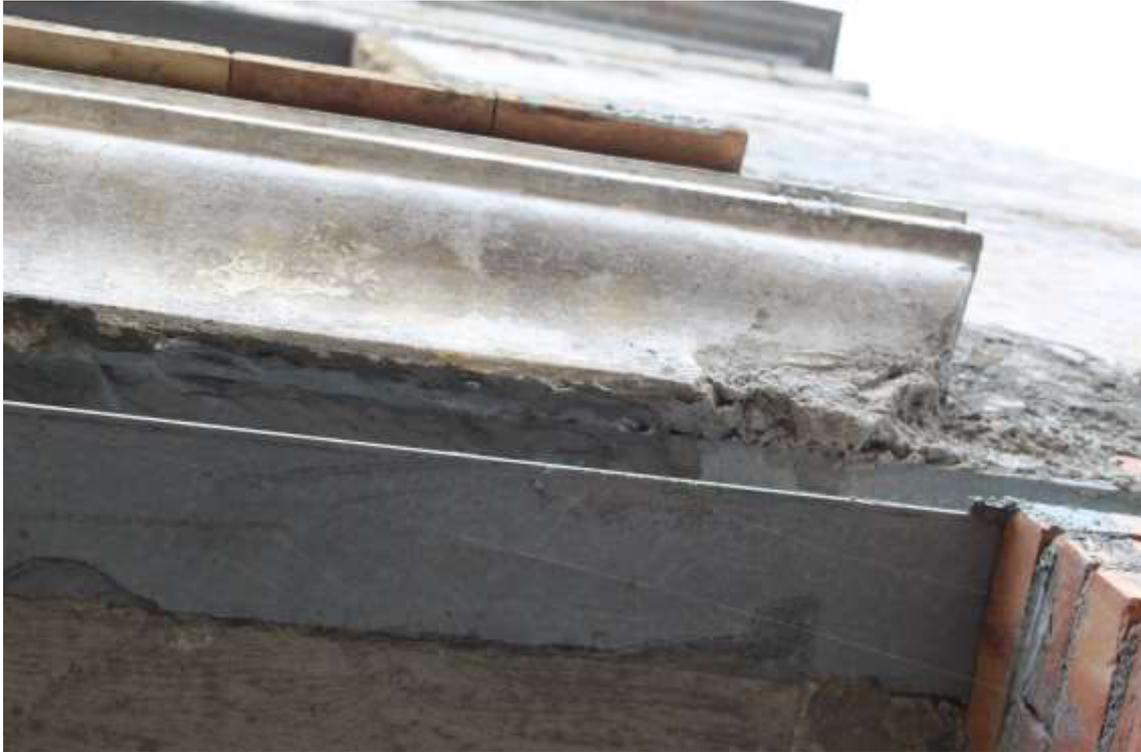
Figura 14 Nel dettaglio la finestra con cornice modanata in corrispondenza dell'ingresso principale. Lacuna in corrispondenza del supporto ricostruita con materiali non idonei eccedendo i margini della mancanza.

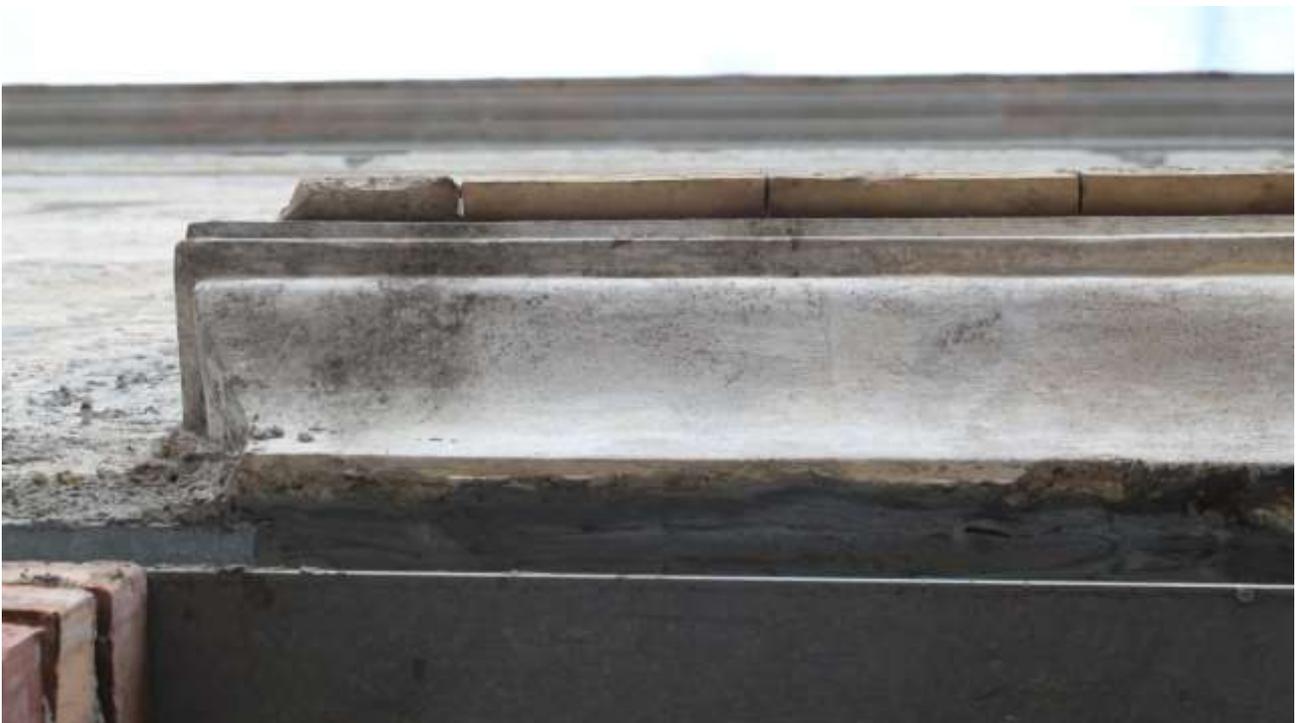
Figura 15 Nel dettaglio la finestra con cornice modanata in corrispondenza dell'ingresso principale. Nell'immagine è visibile una diffusa patina biologica.

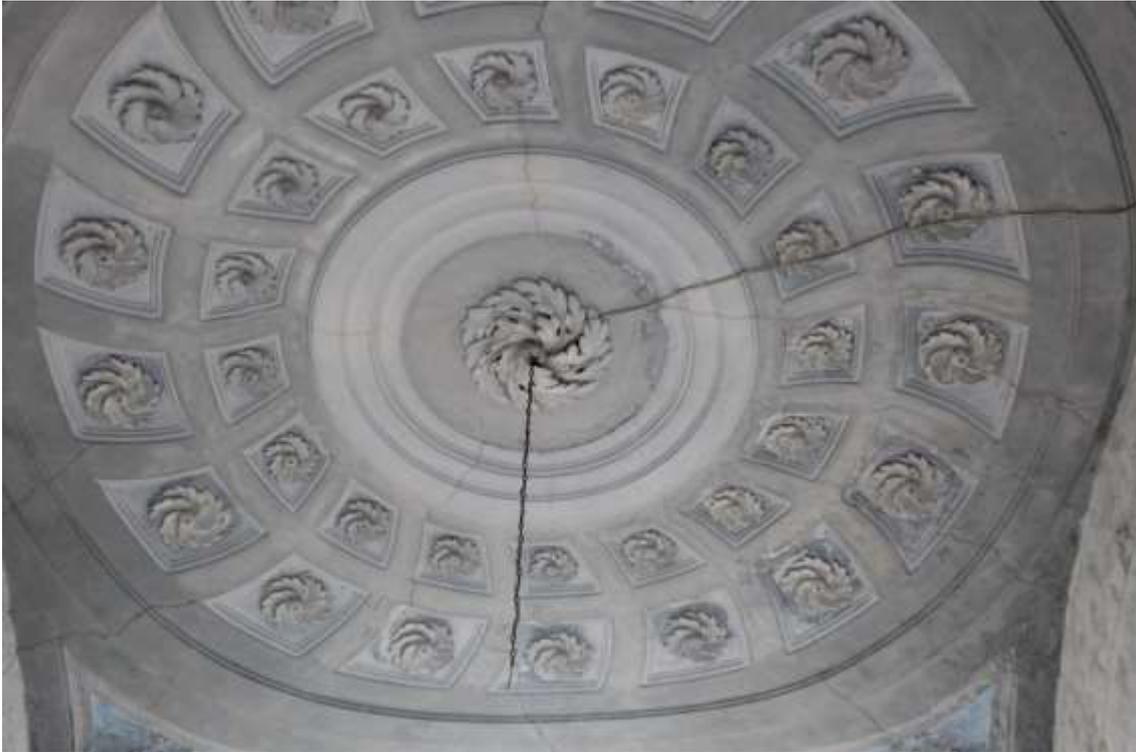
FOTO 4 Nel corso del tempo sono stati realizzati una serie di in interventi impropri come l'applicazione di cavi elettrici esposti.

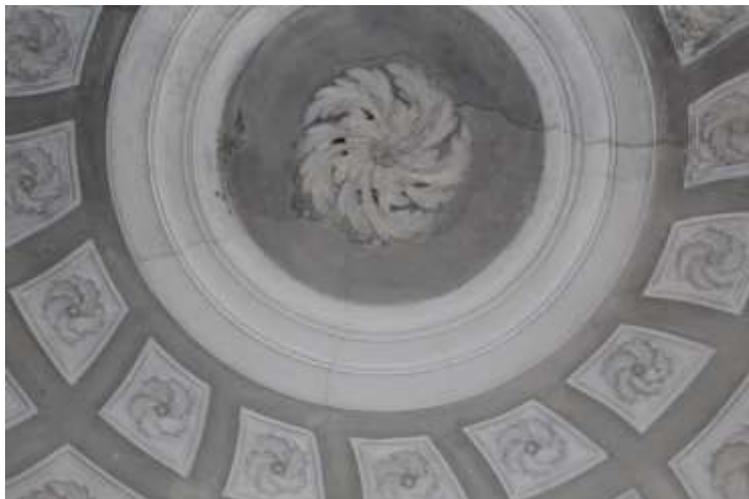
FOTO 5 Nell'immagine la decorazione della volta nella prima campata. Sono visibili lesioni e microlesioni.

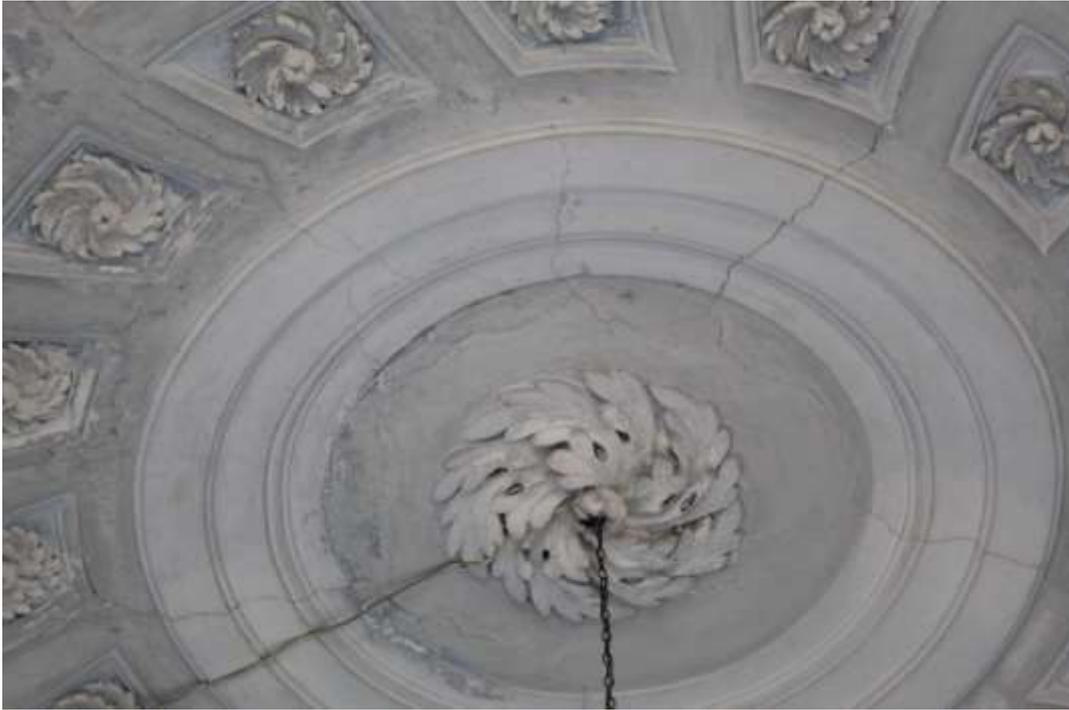
FOTO 6 Nell'immagine il rosone centrale della seconda campata. Sono visibili lesioni e microlesioni della superficie.

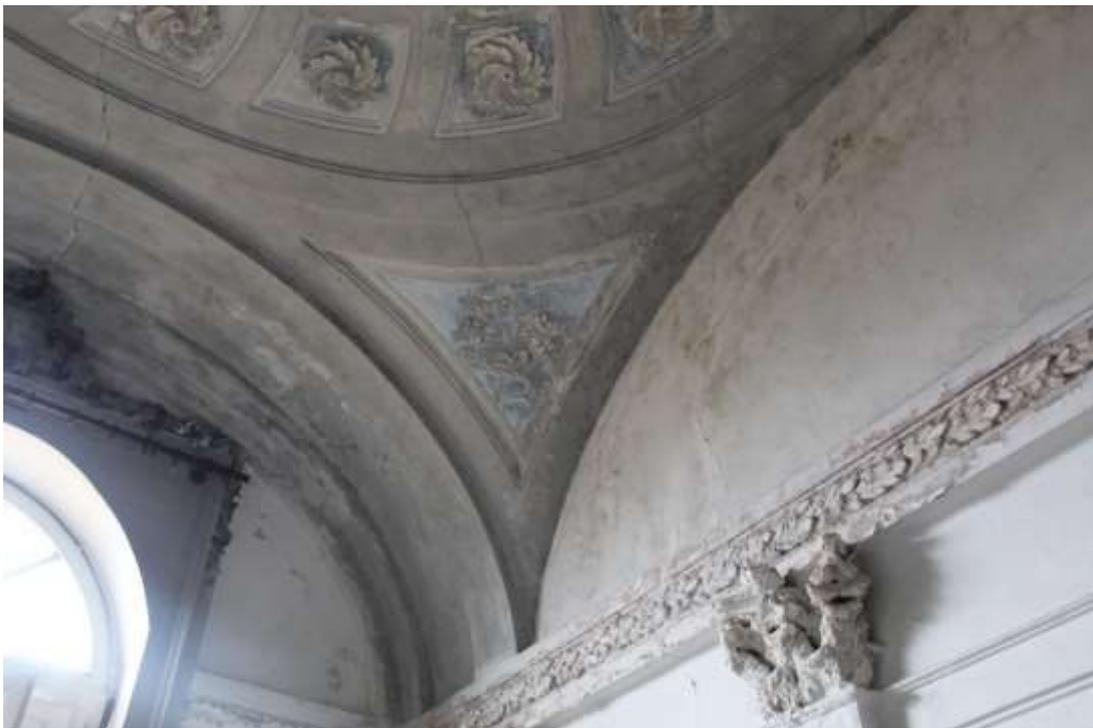
FOTO 7 Nell'immagine è visibile una diffusa patina biologica che si evidenzia in macchie dal colore bruno intenso fino alla consistenza spugnosa, causata da biodeterogeni.

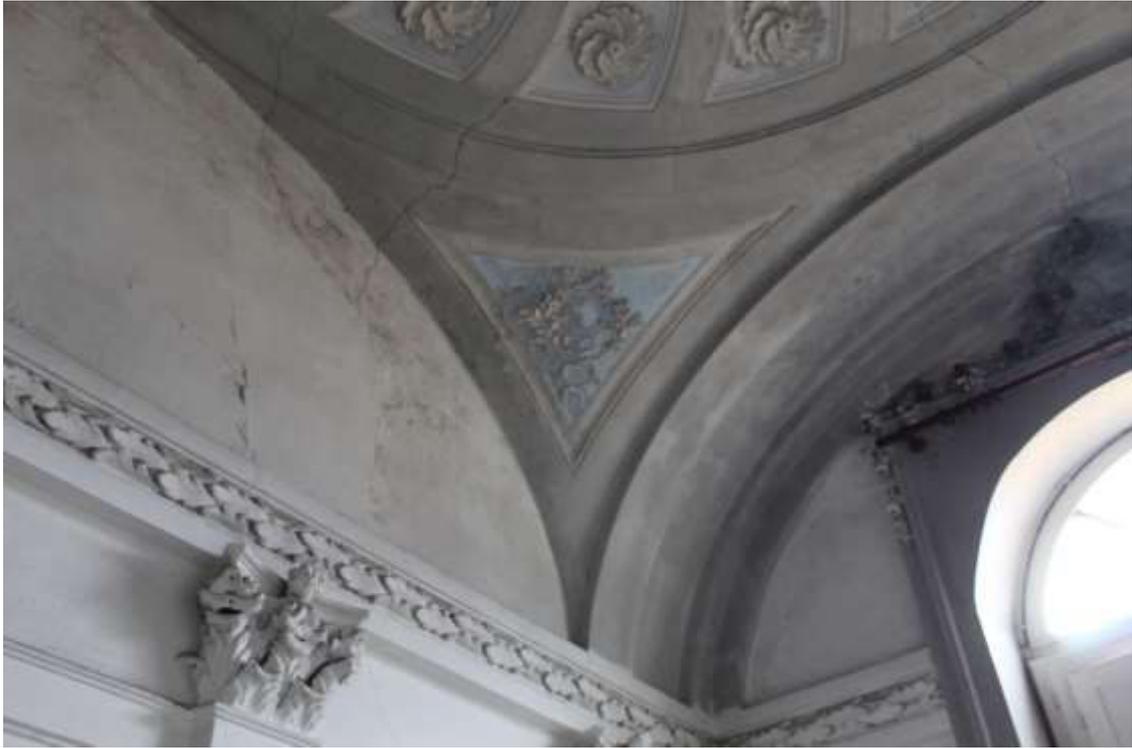
FOTO 8 Nell'immagine sono visibili efflorescenze saline dovute alla persistente esposizione all'umidità.

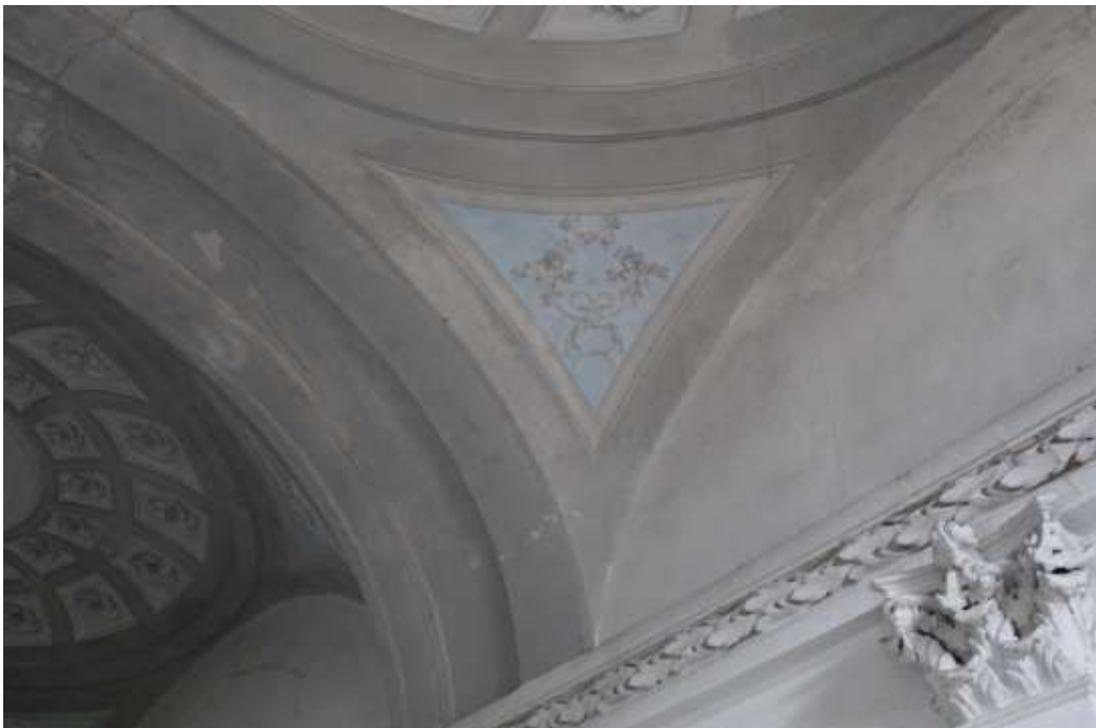
FOTO 9 Lacune della pellicola pittorica e del supporto (intonaco) dovute a infiltrazioni di acqua piovana.

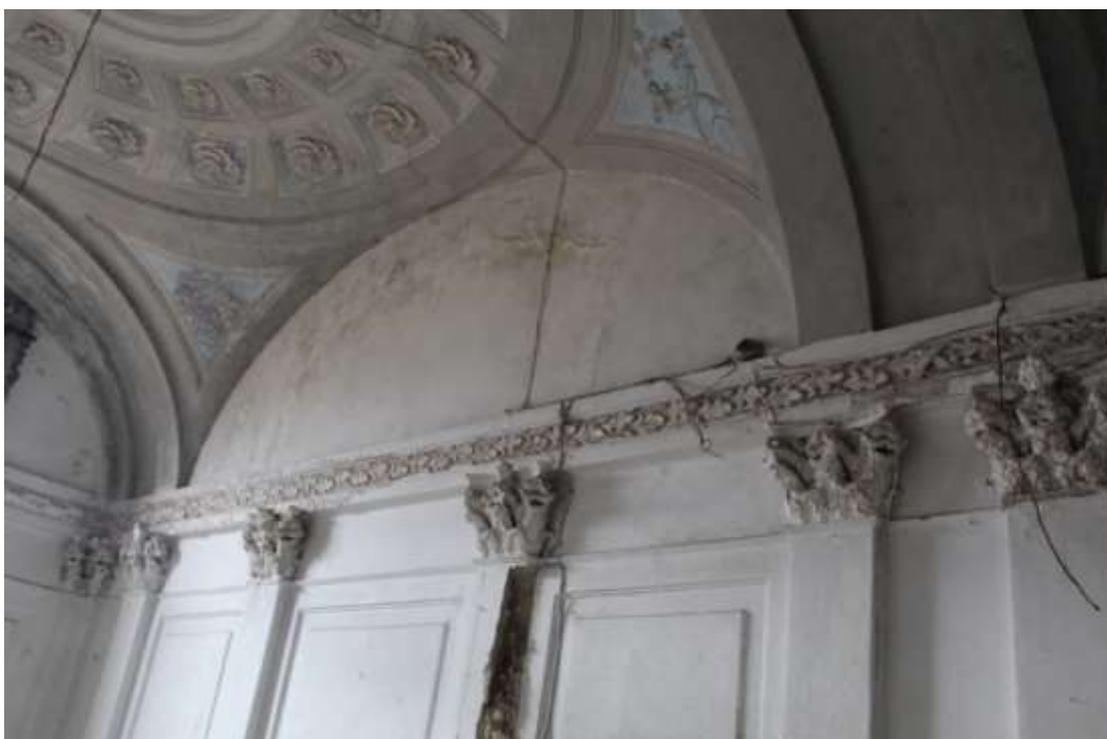
FOTO 11 L'aspetto appare policromato, composto da una decorazione a fasce realizzata con tinta a calce. La pellicola pittorica originale è occultata da un strato di tinta murale e vecchie scialbature a calce.
