Recupero complesso edilizio San Lorenzo denominato "ex a silo di Mendicita'"

Il Lotto

Repertorio degli interventi di restauro artistico:
stato attuale/interventi

PR.17

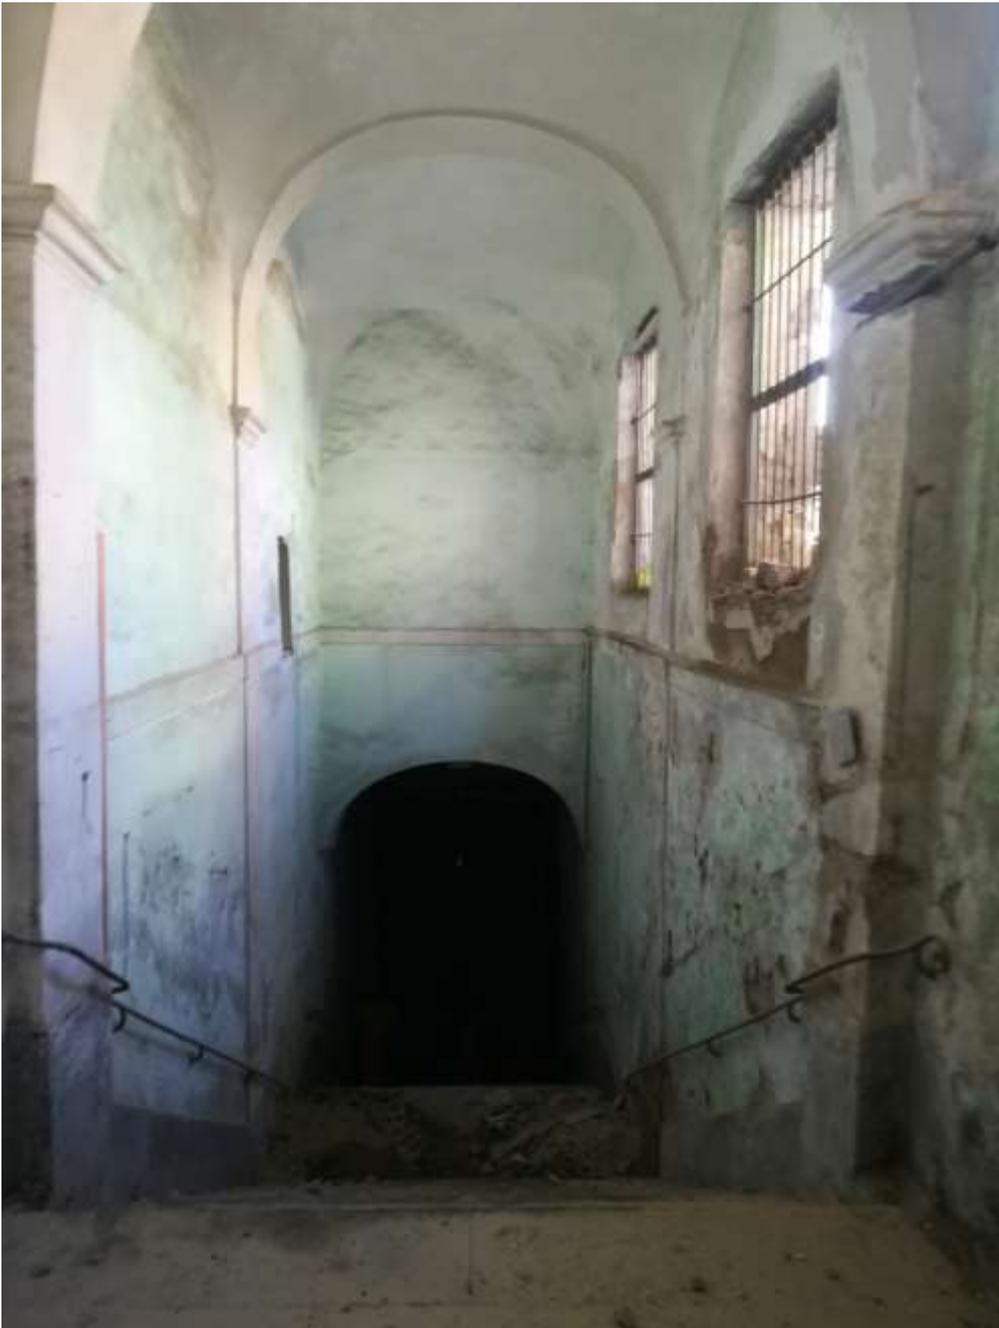
FOTO 2 Intonaci dello scalone di rappresentanza. Nel corso del tempo sono stati realizzati una serie di in interventi impropri come l'applicazione di cavi elettrici esposti.

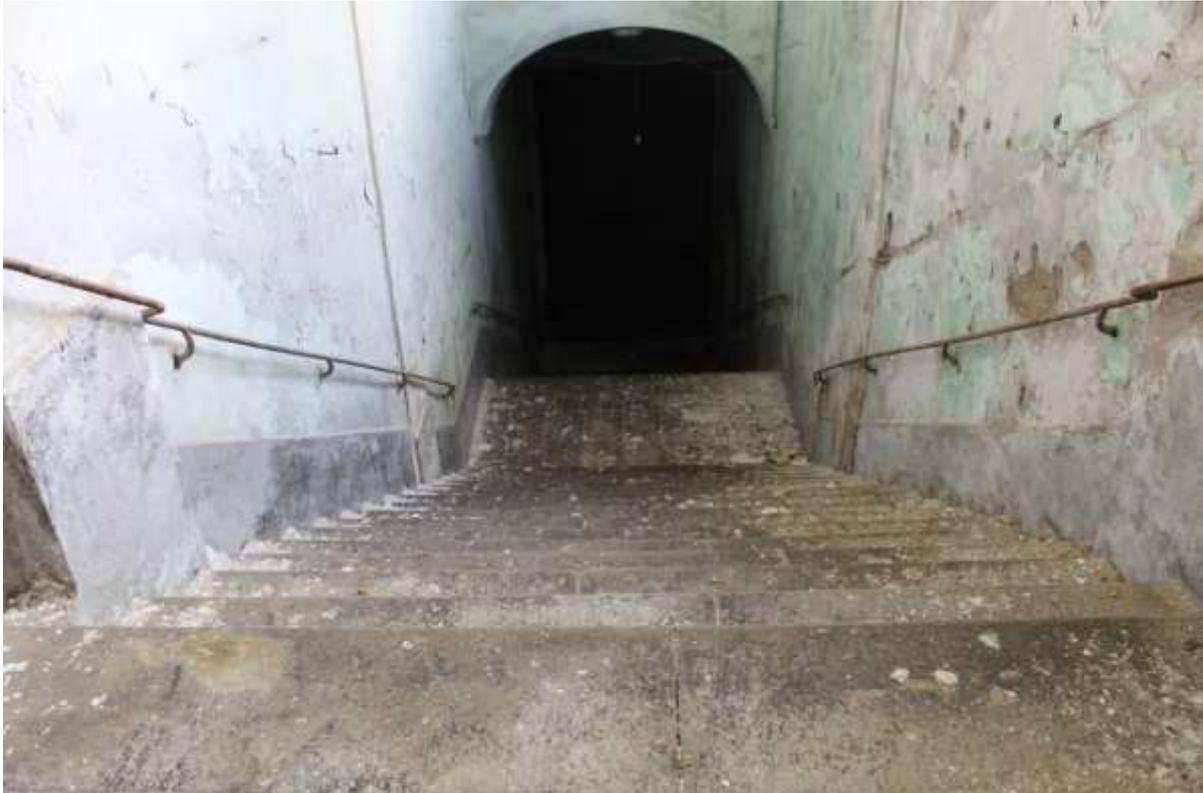
FOTO 3 Nel corso del tempo sono stati realizzati una serie di in interventi impropri, la superficie è stata completamente ridipinta

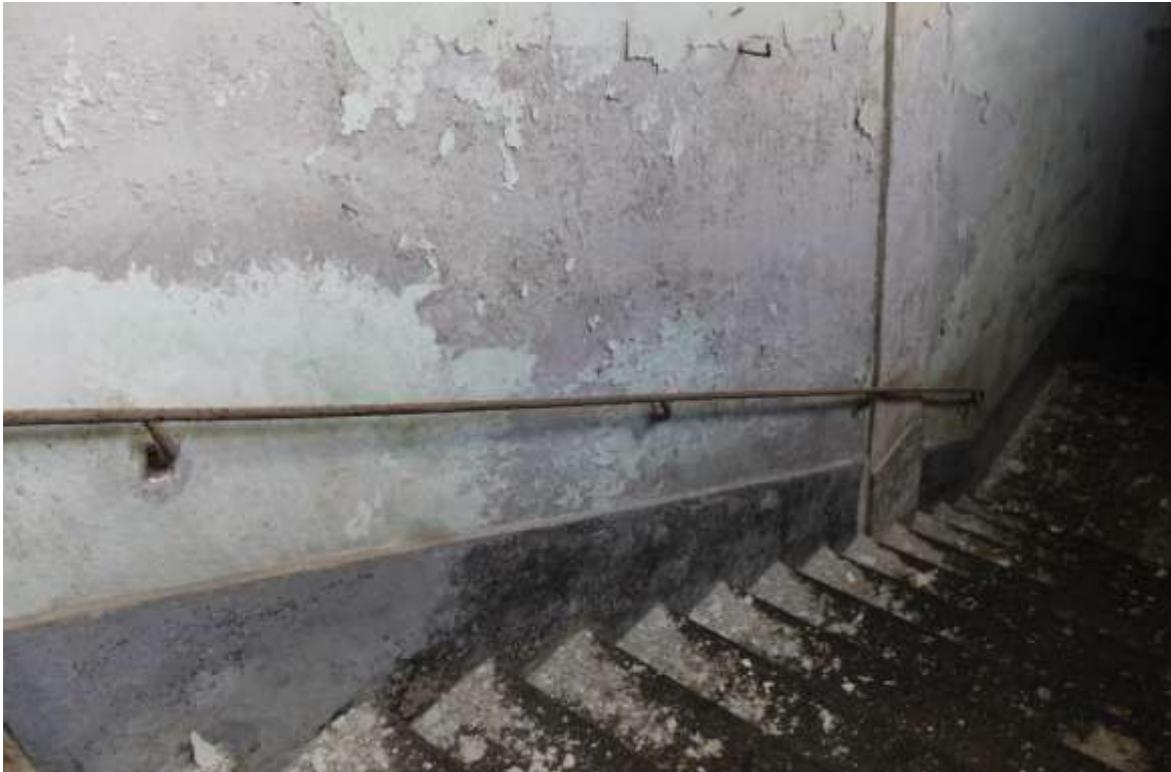
FOTO 4 L'azione dell'umidità ha prodotto l'espulsione di nitrati e solfati che si manifestano superficialmente come efflorescenze.

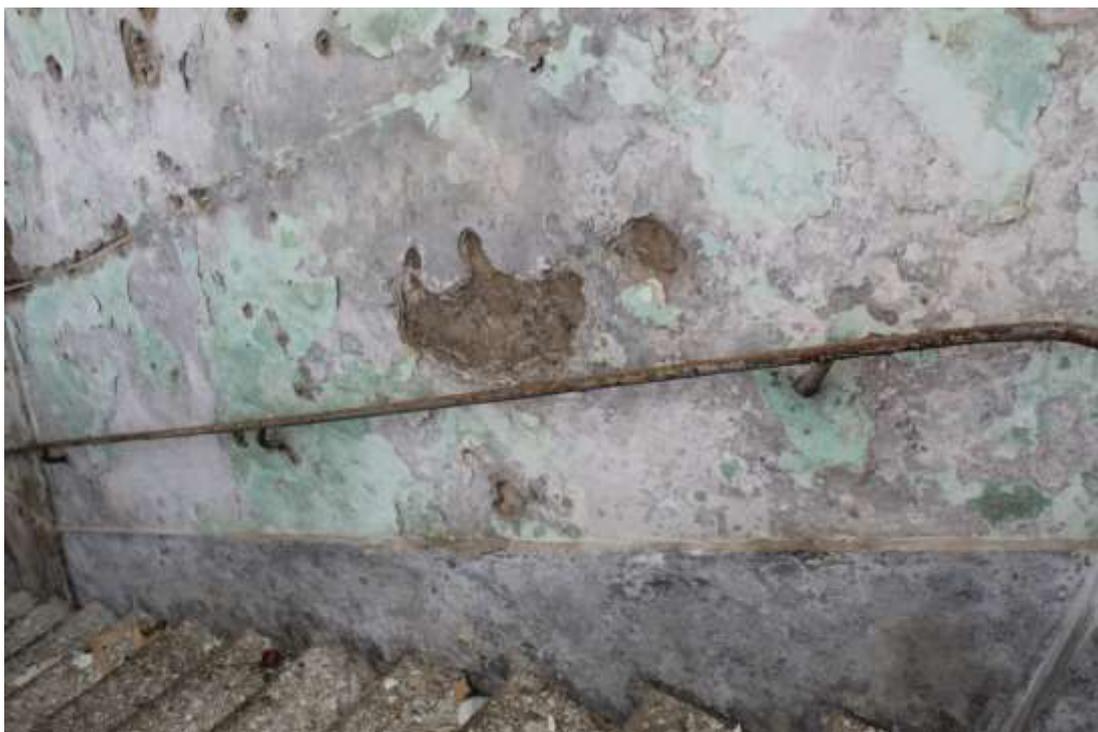
FOTO 5 L'azione dell'umidità ha prodotto l'espulsione di nitrati e solfati che si manifestano superficialmente come efflorescenze. Sono visibili lacune del supporto associate al fenomeno.

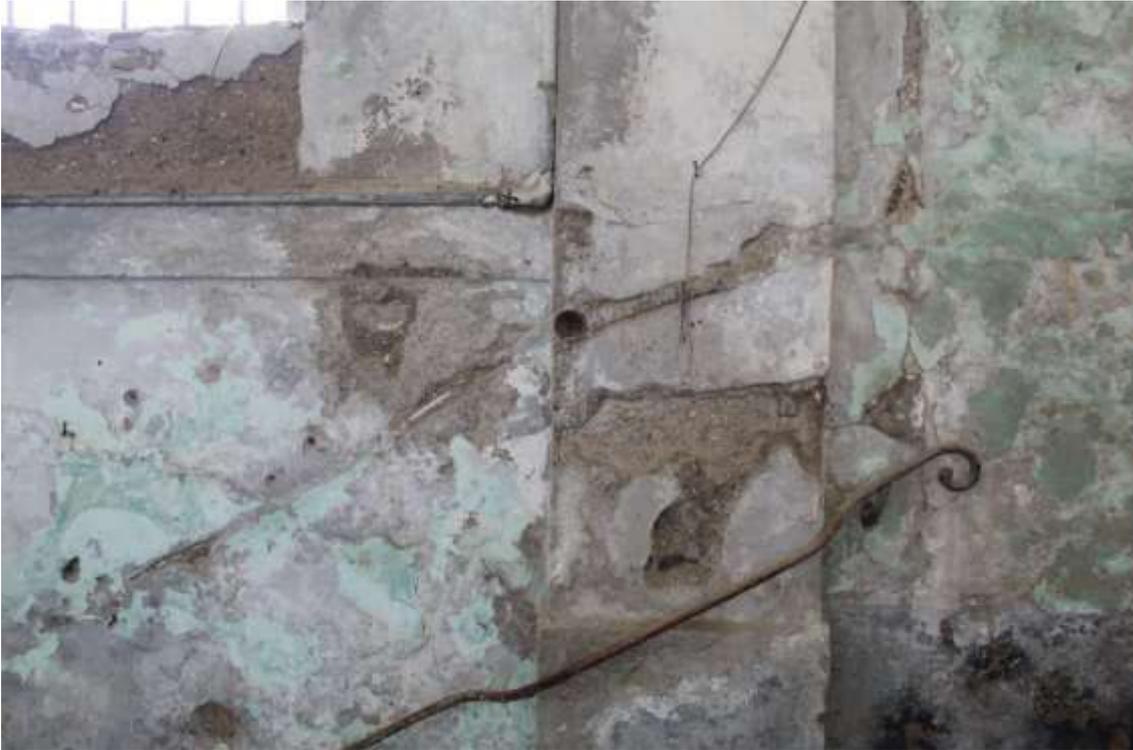
FOTO 9 Nel corso del tempo sono stati realizzati una serie di in interventi impropri con l'apposizione di cavi esposti, la realizzazione di tracce e la ridipintura delle superfici. Nell'immagine sono visibili le lacune del supporto associate al fenomeno di umidità di risalita.

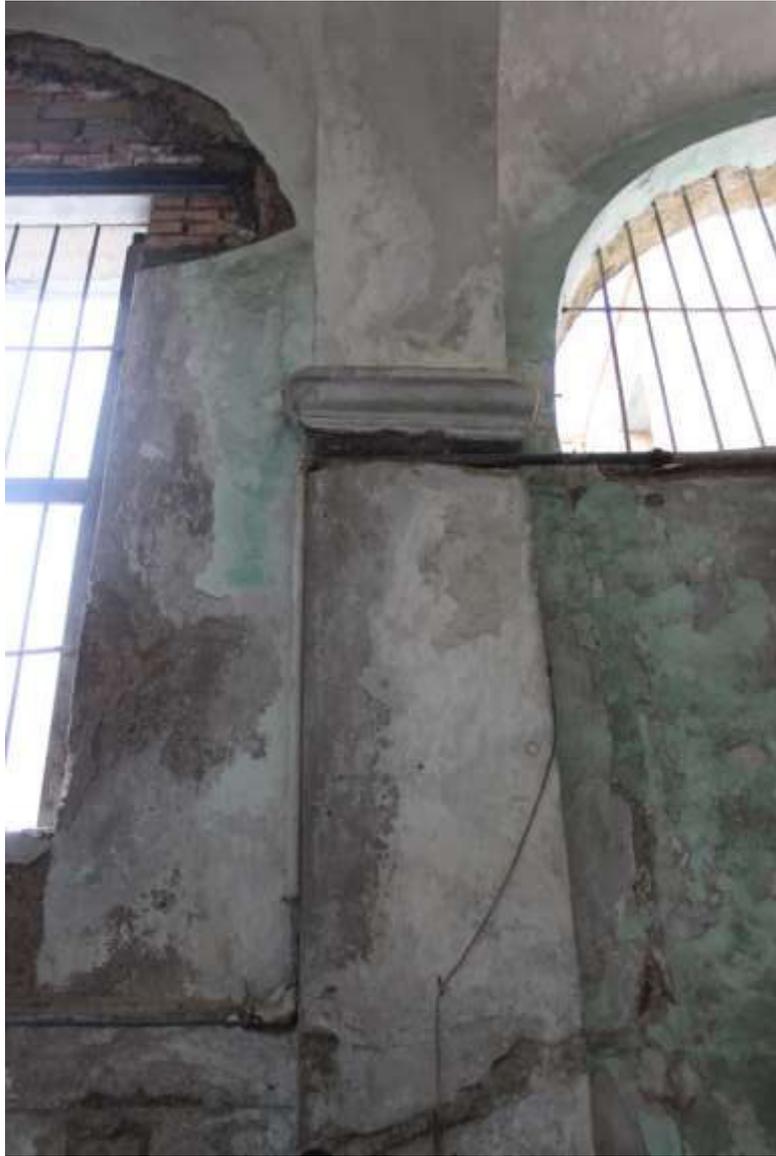
FOTO 11 Nell'immagine la parasta realizzata in muratura e stucco. Sono presenti lacune del supporto e ridipinture.

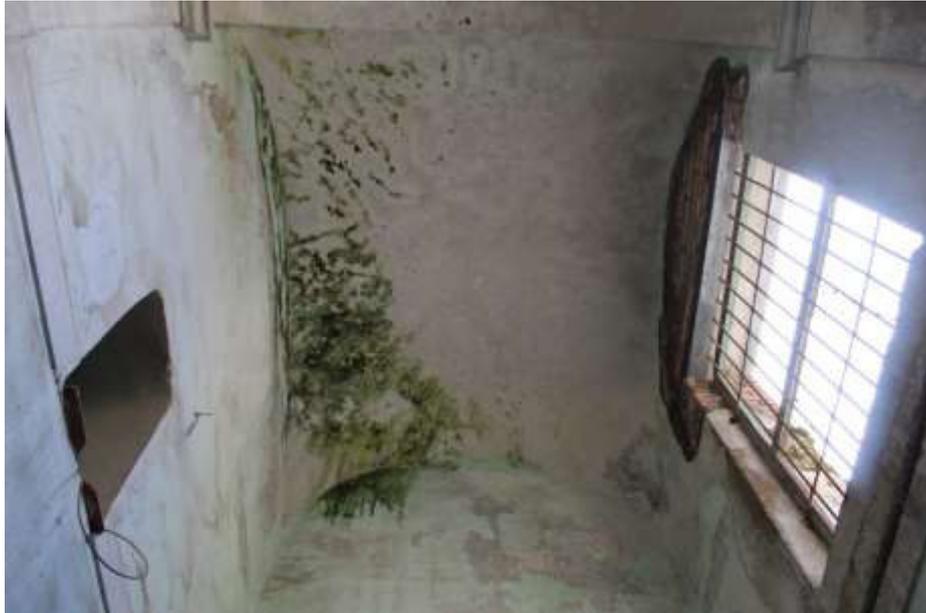
FOTO 12 In corrispondenza delle volte è presente una vasta porzione d'intonaco interessata da fenomeni di infiltrazione di acqua e umidità. In queste zone l'azione dell'acqua ha interessato gli strati più profondi dei manufatti, causando lesioni e distacchi degli strati preparatori. Coerentemente con questi fenomeni è presente anche una diffusa patina biologica.

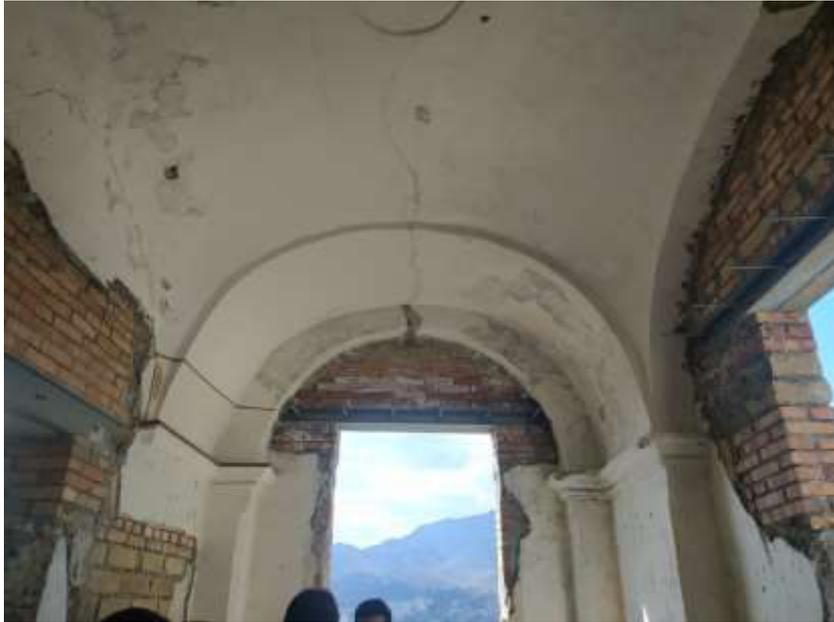
FOTO 17 La loggia presente al secondo livello. Sono visibili lesioni dell'intonaco al centro della volta.

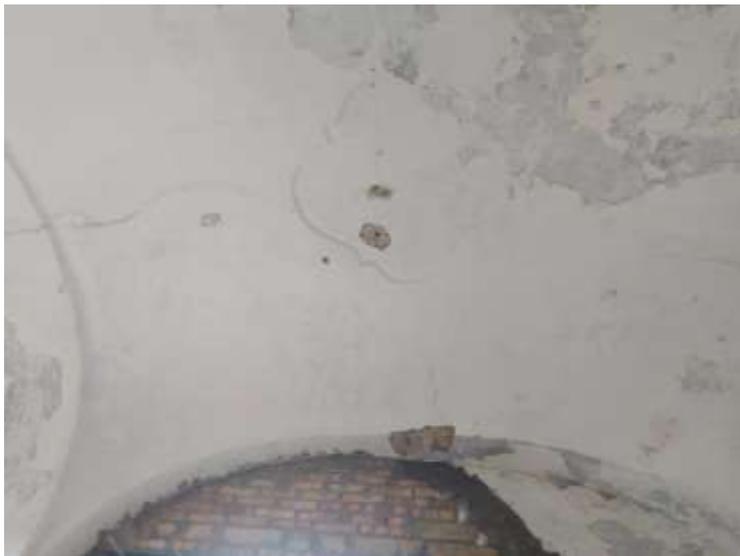
FOTO 18 La loggia presente al secondo livello. Sono visibili lesioni dell'intonaco al centro della volta e lacune dell'intonaco.
