Comune di Cava de' Tirreni
Provincia di Salerno

Recupero complesso edilizio San Lorenzo
denomina to "ex a silo di Mendicità"
Il Lotto

Rilievo stato di fatto, analisi del degrado e materiali: piano livello 1 + 1+

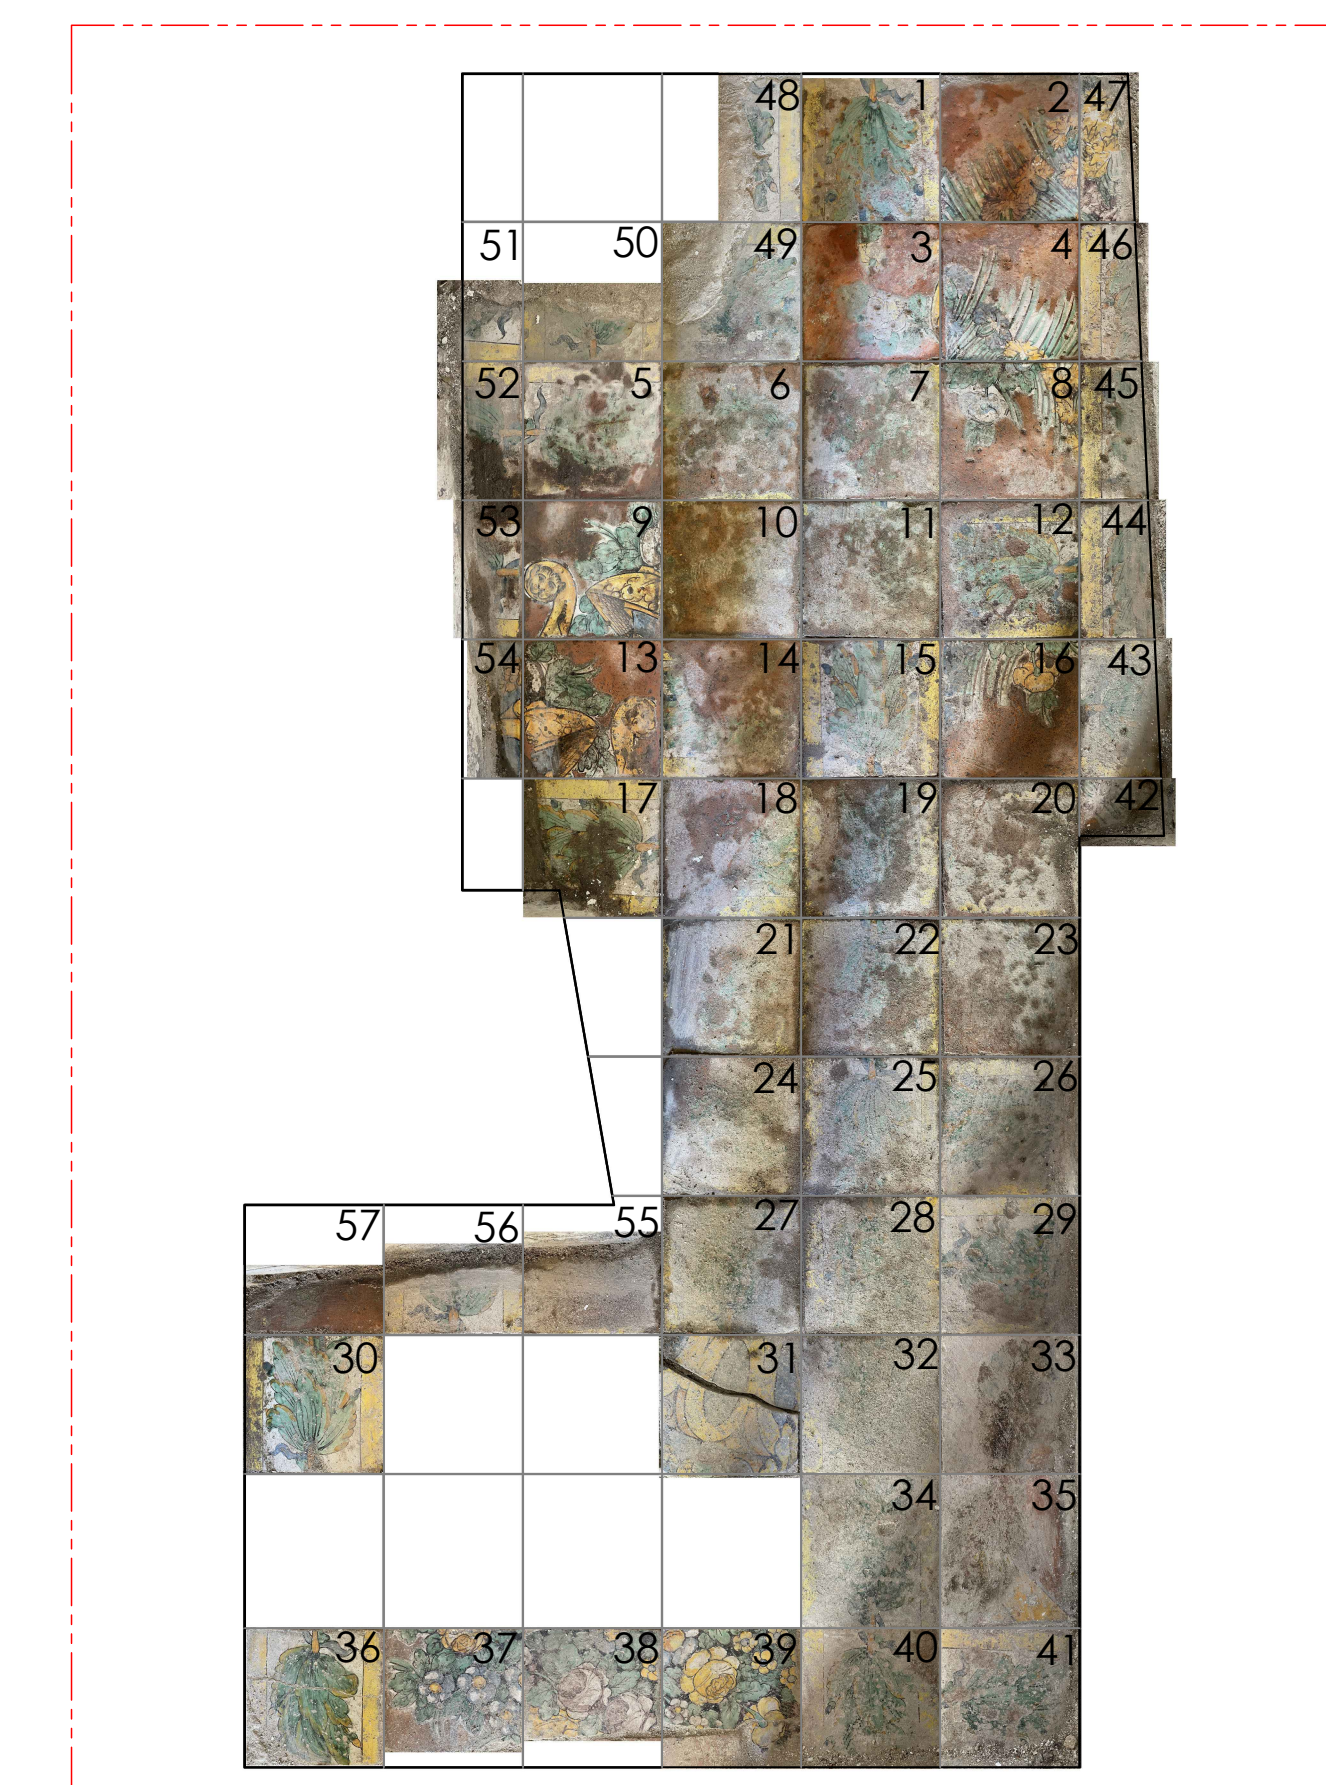
Ambiente 29 - Livello 1+
Schema di numerazione piastrelle decorate con maiolica da recuperare - mantenimento in situ
