Recupero complesso edilizio San Lorenzo denominato "ex a silo di Mendicita'"

Il Lotto

Relazione sintetica strutturale: stato di fatto e nuova copertura

STR.01

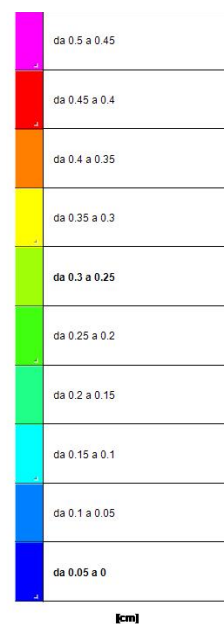
Figura 10: Modo di vibrare n. 3
