Comune di Cava de' Tirreni

Recupero complesso edilizio San Lorenzo denominato "ex asilo di Mendicita'"

Particolari costruttivi: abaco degli infissi interni

PR.20

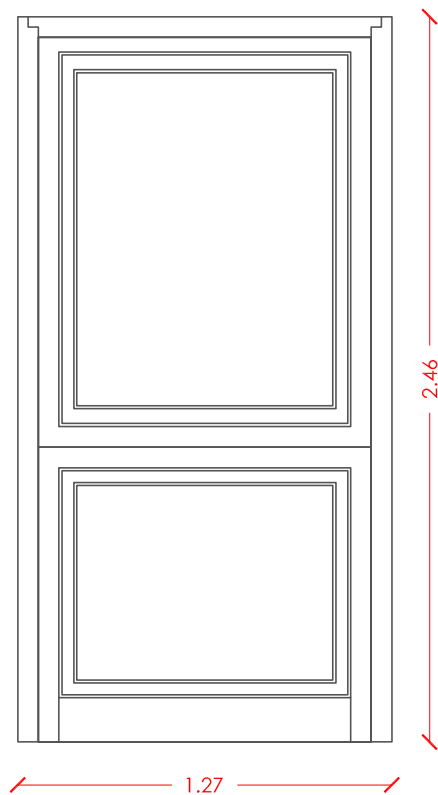
Spazi comuni
2 - Archivio
Livello 0

Porta interna ad un'unica anta
Porta scorrevole in legno con anta mobile
tamburata e con bordi impiaccillati, complete di
telaio in listellare impiaccillato, copritili ad incastro in
multistrato e serratura a gancio con nottolino.

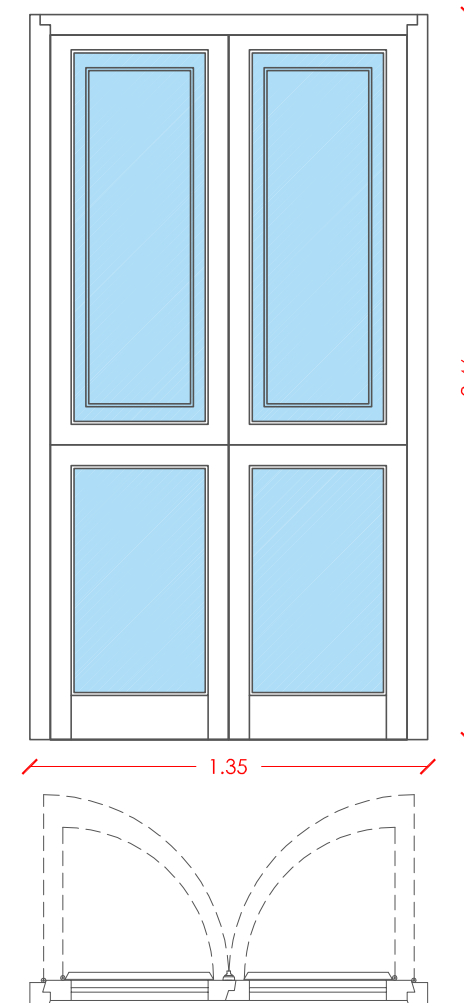
Porta interna in legno di castagno
Tipo: porta interna
Finitura: verniciatura a fuoco - bianco/grigio
Apertura: anta doppia
Numero: 3
Note: Porta nuova

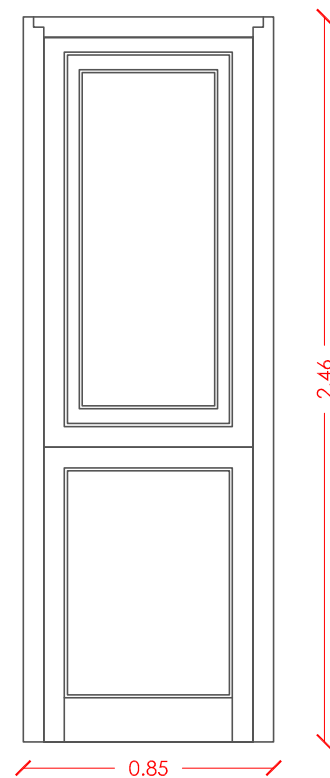
Spazi comuni
26 - Segreteria
Livello 1

Porta interna in legno di castagno
Tipo: porta interna
Finitura: verniciatura a fuoco - bianco/grigio
Apertura: anta unica
Numero: 1
Note: Porta nuova

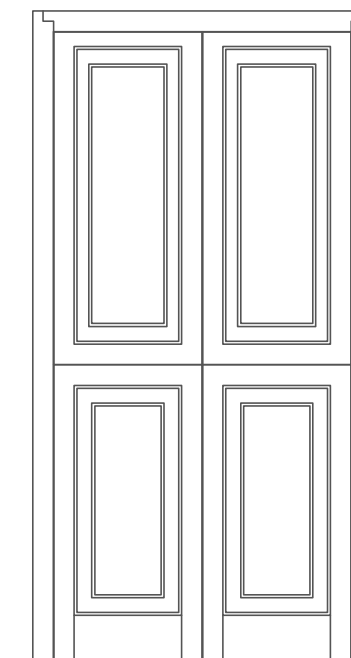
Porta interna in legno di castagno
Tipo: porta interna
Finitura: verniciatura a fuoco - bianco/grigio
Apertura: anta doppia
Numero: 2
Note: Porta nuova

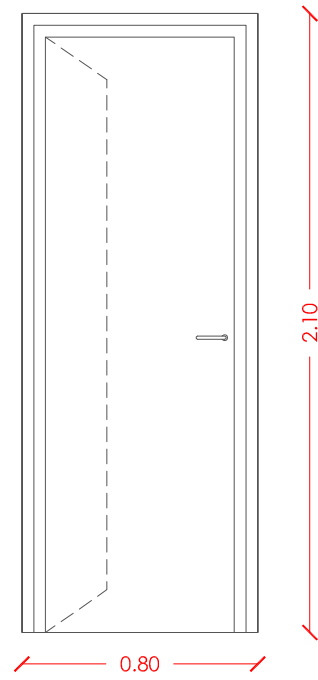
IP7

Porta interna in legno
Tipo: porta interna
Finitura: verniciatura a fuoco - bianco/grigio
Apertura: anta unica
Numero: 1
Note: Porta nuova interna in legno con anta mobile in tamburato di pino laccato, completa di telaio maestro in listellare impiallacciato, coprifili ad incastro in multistrato. Anta cieca liscia laccata.

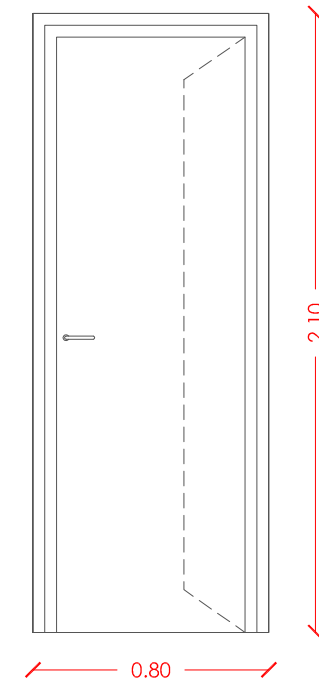
IP8

Porta interna in legno
Tipo: porta interna
Finitura: verniciatura a fuoco - bianco/grigio
Apertura: anta unica
Numero: 1
Note: Porta nuova interna in legno con anta mobile in tamburato di pino laccato, completa di telaio maestro in listellare impiallacciato, coprifili ad incastro in multistrato. Anta cieca liscia laccata.

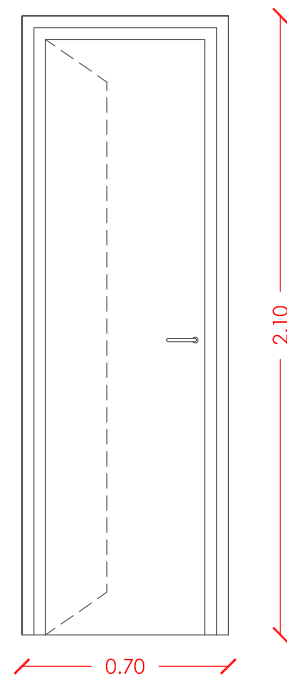
Porta interna in legno
Tipo: porta interna
Finitura: verniciatura a fuoco - bianco/grigio
Apertura: anta unica
Numero: 1
Note: Porta nuova interna in legno con anta mobile in tamburato di pino laccato, completa di telaio maestro in listellare impiallacciato, coprifili ad incastro in multistrato. Anta cieca liscia laccata.

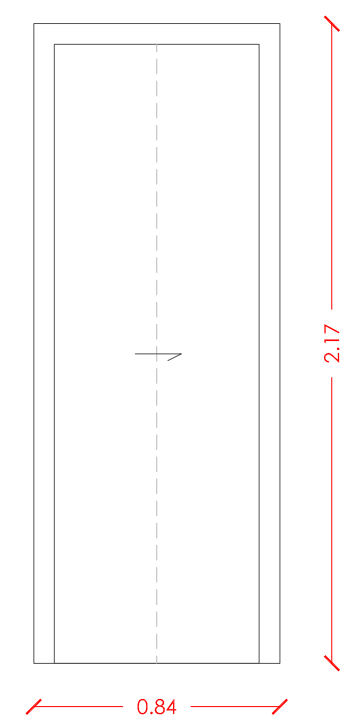
Porta interna in legno
Tipo: porta interna scorrevole
Finitura: verniciatura a fuoco - bianco/grigio
Apertura: anta unica
Numero: 2
Note: Porta nuova interna scorrevole in legno con anta mobile in tamburato di pino laccato, completa di telaio maestro in listellare impiallacciato, coprifili ad incastro in multistrato. Anta cieca liscia laccata.

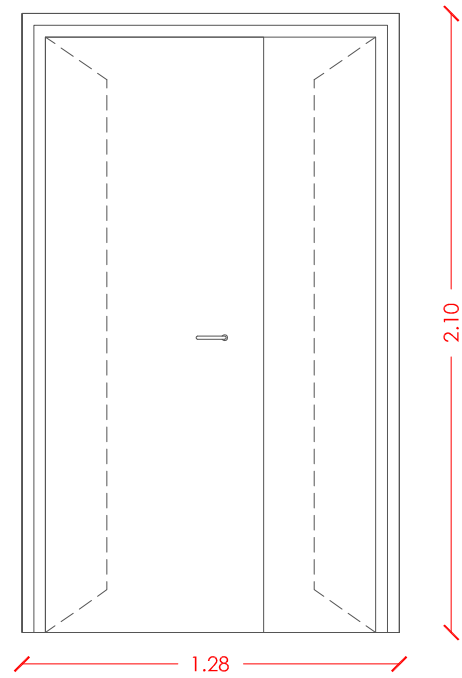
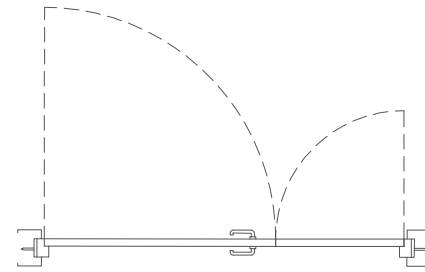
IP13

Porta interna in legno

Tipo: porta interna
Finitura: verniciatura a fuoco - bianco/grigio
Apertura: anta unica
Numero: 1

Note: Porta nuova interna in legno con anta mobile in tamburato di pino laccato, completa di telaio maestro in listellare impiallacciato, coprifili ad incastro in multistrato. Anta cieca liscia laccata.

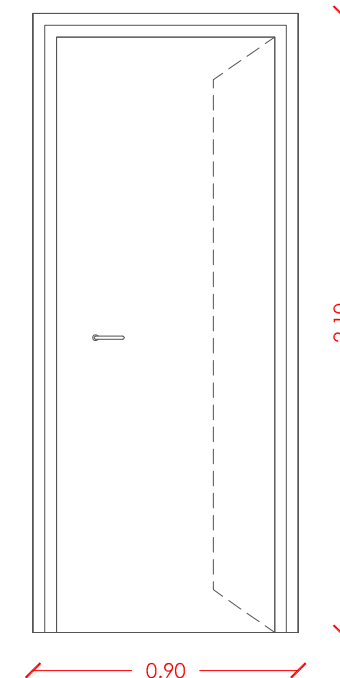
IP14

Porta interna in legno

Tipo: porta interna
Finitura: verniciatura a fuoco - bianco/grigio
Apertura: anta unica
Numero: 1

Note: Porta nuova interna in legno con anta mobile in tamburato di pino laccato, completa di telaio maestro in listellare impiallacciato, coprifili ad incastro in multistrato. Anta cieca liscia laccata.

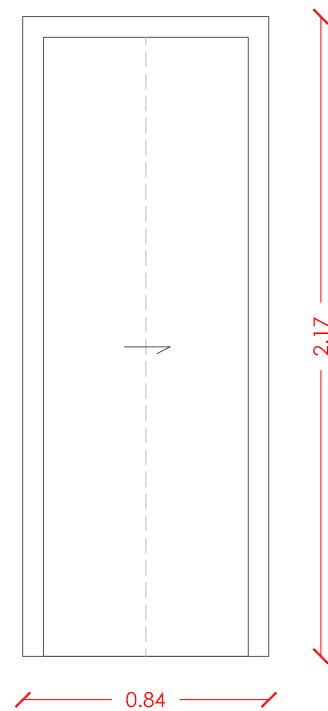
Porta interna in legno

Tipo: porta interna scorrevole
Finitura: verniciatura a fuoco - bianco/grigio
Apertura: anta unica
Numero: 1

Note: Porta nuova interna scorrevole in legno con anta mobile in tamburato di pino laccato, completa di telaio maestro in listellare impiallacciato, coprifili ad incastro in multistrato. Anta cieca liscia laccata.

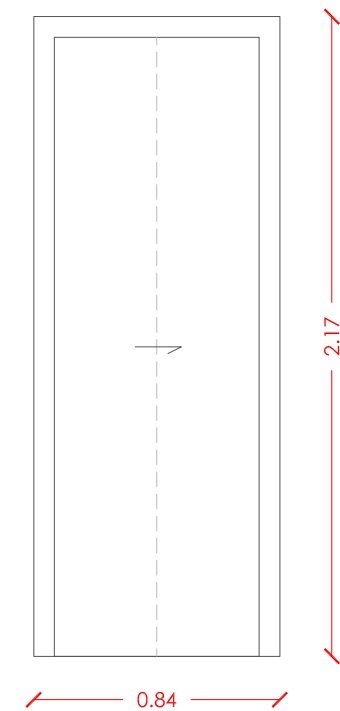
Porta interna in legno

Tipo: porta interna scorrevole
Finitura: verniciatura a fuoco - bianco/grigio
Apertura: anta unica
Numero: 1

Note: Porta nuova interna scorrevole in legno con anta mobile in tamburato di pino laccato, completa di telaio maestro in listellare impiallacciato, coprifili ad incastro in multistrato. Anta cieca liscia laccata.

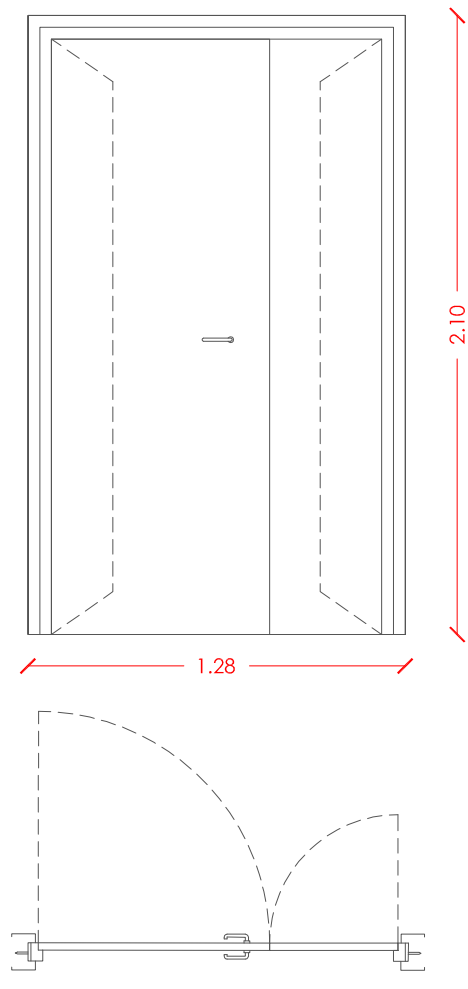
Gruppo appartamento
30 - Soggiorno-pranzo
Livello 2

Porta interna in legno
 Tipo: porta interna
 Finitura: verniciatura a fuoco - bianco/grigio
 Apertura: anta unica
 Numero: 1
 Note: Porta nuova interna in legno con anta mobile in tamburato di pino laccato, completa di telaio maestro in listellare impiallacciato, coprifili ad incastro in multistrato. Anta cieca liscia laccata.

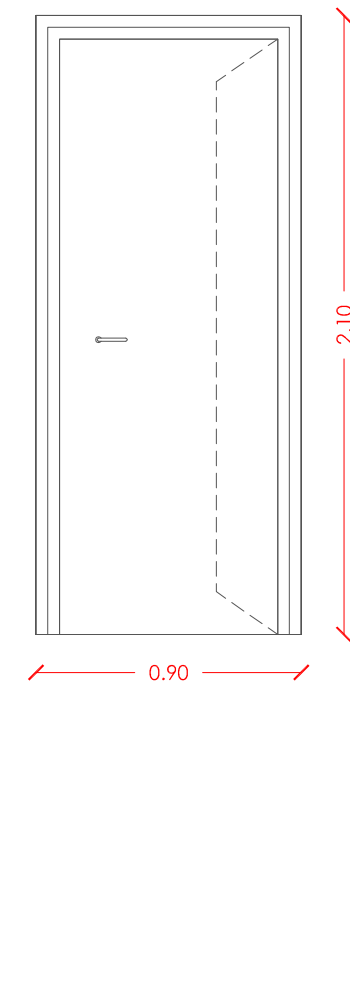
Comunità di accoglienza
32 - Soggiorno-pranzo
Livello 2

Porta interna in legno
 Tipo: porta interna
 Finitura: verniciatura a fuoco - bianco/grigio
 Apertura: anta unica
 Numero: 1
 Note: Porta nuova interna in legno con anta mobile in tamburato di pino laccato, completa di telaio maestro in listellare impiallacciato, coprifili ad incastro in multistrato. Anta cieca liscia laccata.

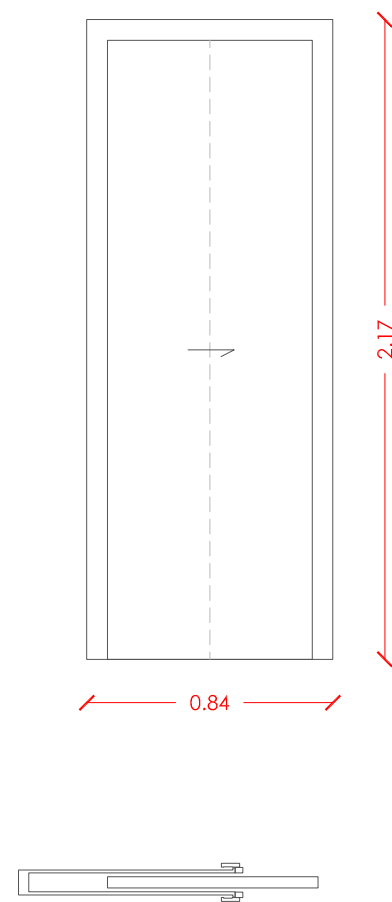
Porta interna in legno
 Tipo: porta interna scorrevole
 Finitura: verniciatura a fuoco - bianco/grigio
 Apertura: anta unica
 Numero: 4
 Note: Porta nuova interna scorrevole in legno con anta mobile in tamburato di pino laccato, completa di telaio maestro in listellare impiallacciato, coprifili ad incastro in multistrato. Anta cieca liscia laccata.

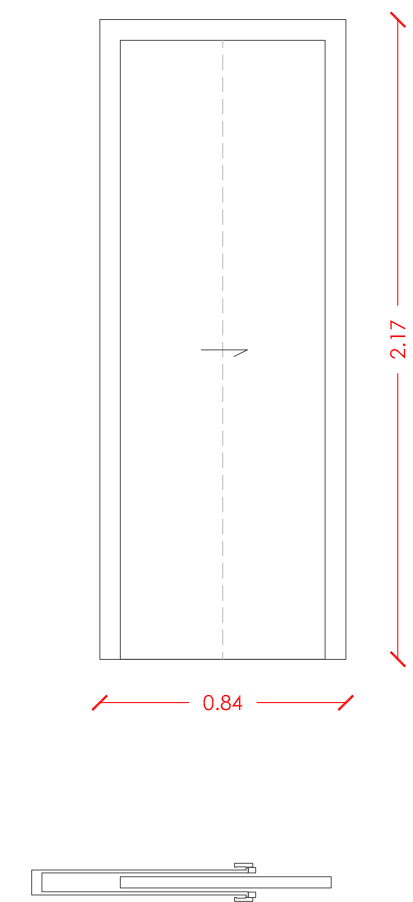
Porta interna in legno
 Tipo: porta interna scorrevole
 Finitura: verniciatura a fuoco - bianco/grigio
 Apertura: anta unica
 Numero: 3
 Note: Porta nuova interna scorrevole in legno con anta mobile in tamburato di pino laccato, completa di telaio maestro in listellare impiallacciato, coprifili ad incastro in multistrato. Anta cieca liscia laccata.

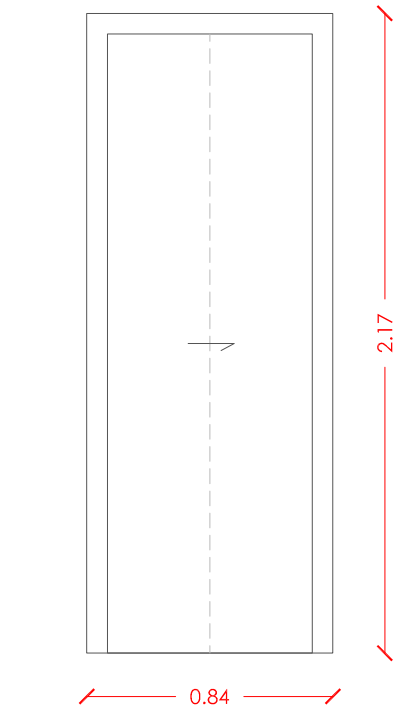
Porta interna in legno
Tipo: porta interna scorrevole
Finitura: verniciatura a fuoco - bianco/grigio
Apertura: anta unica
Numero: 2
Note: Porta nuova interna scorrevole in legno con anta mobile in tamburato di pino laccato, completa di telaio maestro in listellare impiallacciato, coprifili ad incastro in multistrato. Anta cieca liscia laccata.

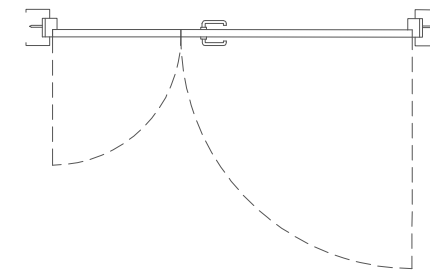
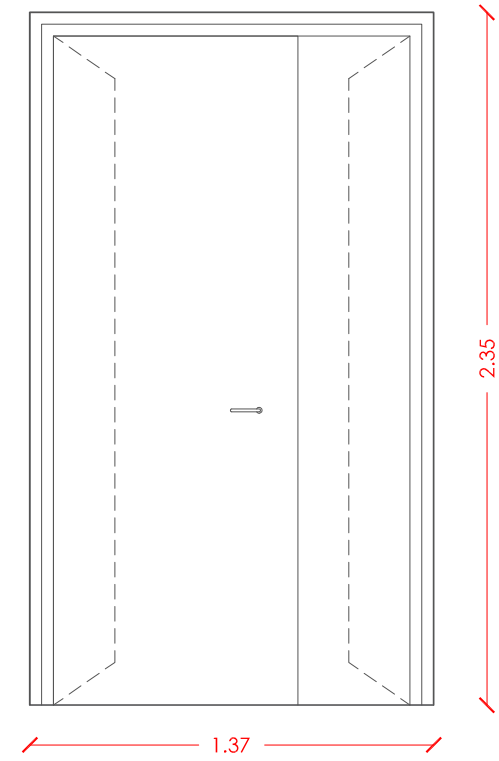
IP24

Porta interna in legno
Tipo: porta interna
Finitura: verniciatura a fuoco - bianco/grigio
Apertura: anta unica
Numero: 1
Note: Porta nuova interna in legno con anta mobile in tamburato di pino laccato, completa di telaio maestro in listellare impiallacciato, coprifili ad incastro in multistrato. Anta cieca liscia laccata.

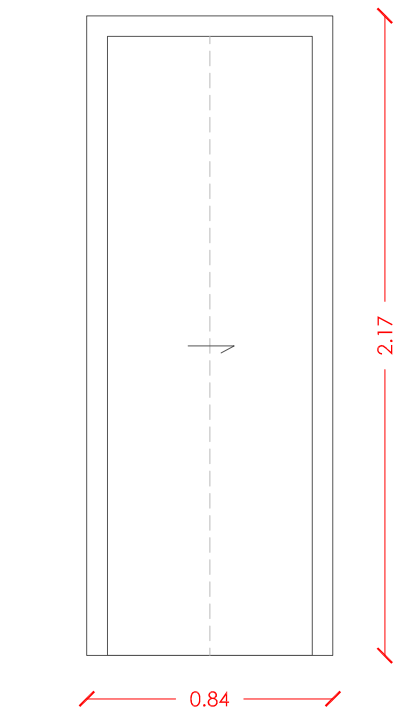
Porta interna in legno
Tipo: porta interna scorrevole
Finitura: verniciatura a fuoco - bianco/grigio
Apertura: anta unica
Numero: 4
Note: Porta nuova interna scorrevole in legno con anta mobile in tamburato di pino laccato, completa di telaio maestro in listellare impiallacciato, coprifili ad incastro in multistrato. Anta cieca liscia laccata.

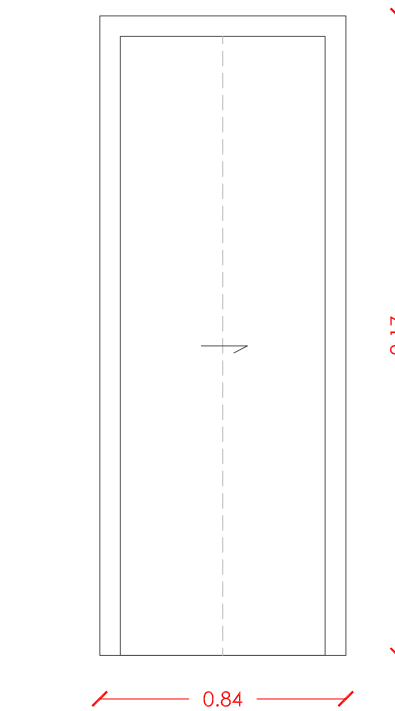
Porta interna in legno
Tipo: porta interna scorrevole
Finitura: verniciatura a fuoco - bianco/grigio
Apertura: anta unica
Numero: 2
Note: Porta nuova interna scorrevole in legno con anta mobile in tamburato di pino laccato, completa di telaio maestro in listellare impiallacciato, coprifili ad incastro in multistrato. Anta cieca liscia laccata.

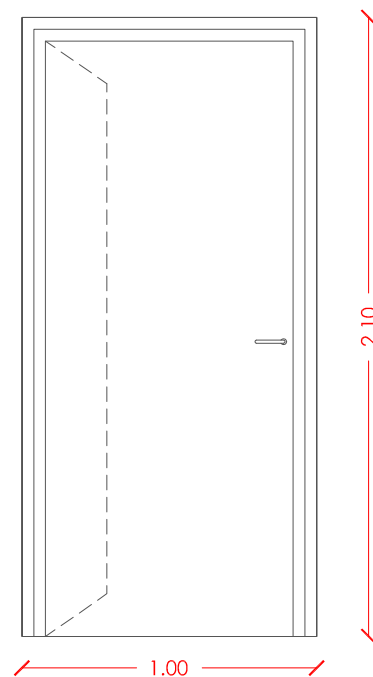
Gruppo appartamento 30 - Camera 2 Livello 2

Porta interna in legno

Tipo: porta interna
Finitura: verniciatura a fuoco - bianco/grigio
Apertura: anta unica
Numero: 1

Note: Porta nuova interna in legno con anta mobile in tamburato di pino laccato, completa di telaio maestro in listellare impiaccato, coprifili ad incastro in multistrato. Anta cieca liscia laccata.

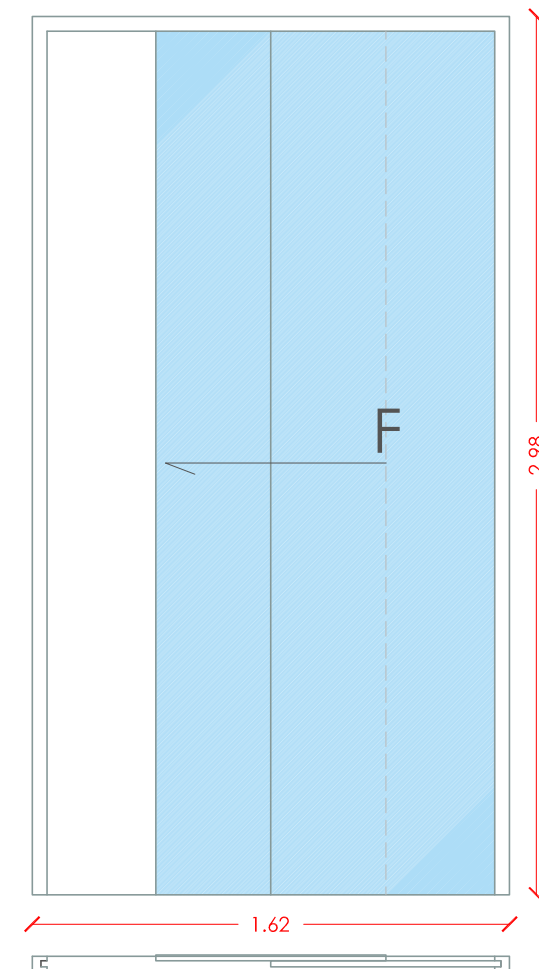
Spazi comuni 22 - Ingresso sala convegni Livello 1

Infisso interno in vetro e acciaio zincato

Tipo: infisso interno dotato di maniglione antipanico
Finitura: telai trattati con verniciatura a fuoco di color ruggine
Apertura: anta scorrevole
Numero: 1

Note: Nuovo infisso in ferro con un anta fissa ed una scorrevole costituito da serramenti in acciaio zincato della serie 5010-Opificium prodotta da Palladio, con telaio da 10 mm con la sicurezza e la resistenza di un acciaio di 2mm di spessore.

Vetrata termoisolante, composta da due lastre di vetro: lastra interna in vetro float chiaro con una faccia resa basso emissiva mediante deposito di ossidi metallici o metalli nobili, ottenuto mediante polverizzazione catodica in campo elettromagnetico e sotto vuoto spinto, spessore nominale 44.1; unite al perimetro da intercalare in metallo sigillato alle lastre e tra di esse delimitante un'intercapedine di 16 mm; spessore totale vetri (44.1-16-44.1).

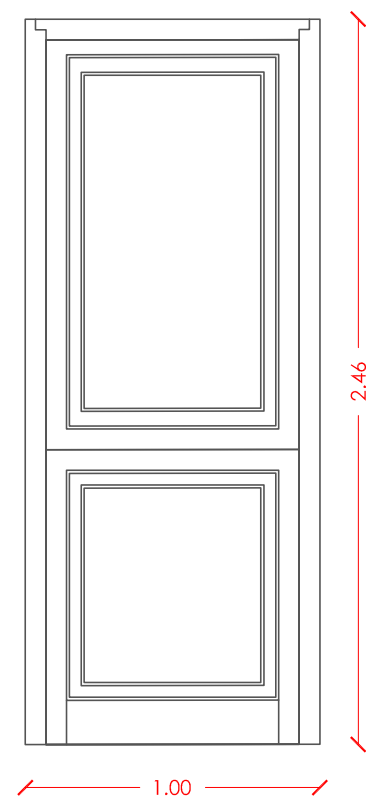
Spazi comuni 22 - Ingresso sala convegni Livello 1

Porta interna ad un'anta

Porta scorrevole in legno con anta mobile tamburata e con bordi impiaccati, complete di telaio in listellare impiaccato, coprifili ad incastro in multistrato e serratura a gancio con nottolino.

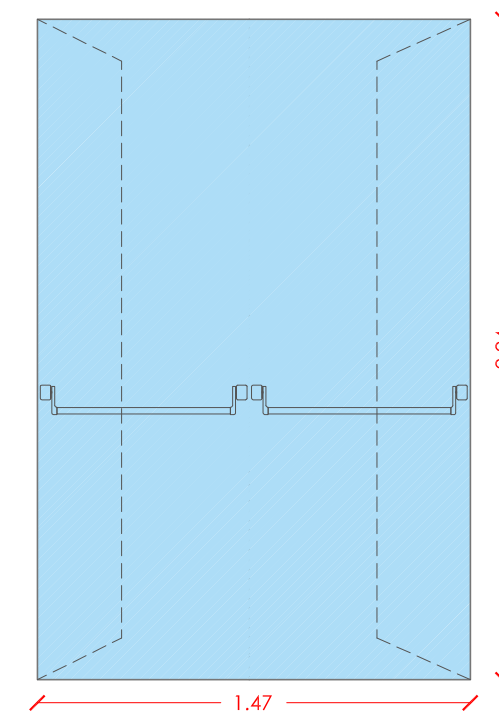
Spazi comuni 20 - Front Office Livello 1

Infisso interno in vetro e acciaio zincato

Tipo: infisso interno dotato di maniglione antipanico
Finitura: telai trattati con verniciatura a fuoco di color ruggine
Apertura: anta doppia
Numero: 1

Note: Nuovo infisso in ferro con ante fisse costituito da serramenti in acciaio zincato della serie 5010-Opificium prodotta da Palladio, con telaio da 10 mm con la sicurezza e la resistenza di un acciaio di 2mm di spessore.

Vetrata termoisolante, composta da due lastre di vetro: lastra interna in vetro float chiaro con una faccia resa basso emissiva mediante deposito di ossidi metallici o metalli nobili, ottenuto mediante polverizzazione catodica in campo elettromagnetico e sotto vuoto spinto, spessore nominale 44.1; unite al perimetro da intercalare in metallo sigillato alle lastre e tra di esse delimitante un'intercapedine di 16 mm; spessore totale vetri (44.1-16-44.1).

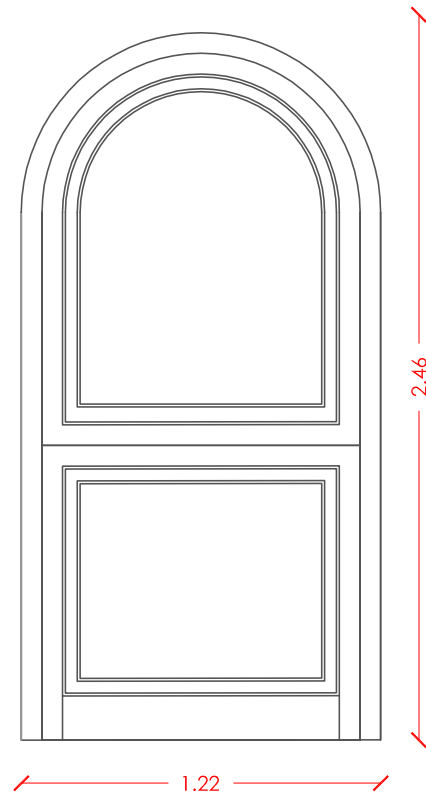
IP35

Porta interna ad un'unica anta
Porta scorrevole in legno con anta mobile
tamburata e con bordi impiaccillati, complete di
telaio in listellare impiaccillato, coprifili ad incastro in
multistrato e serratura a gancio con nottolino.

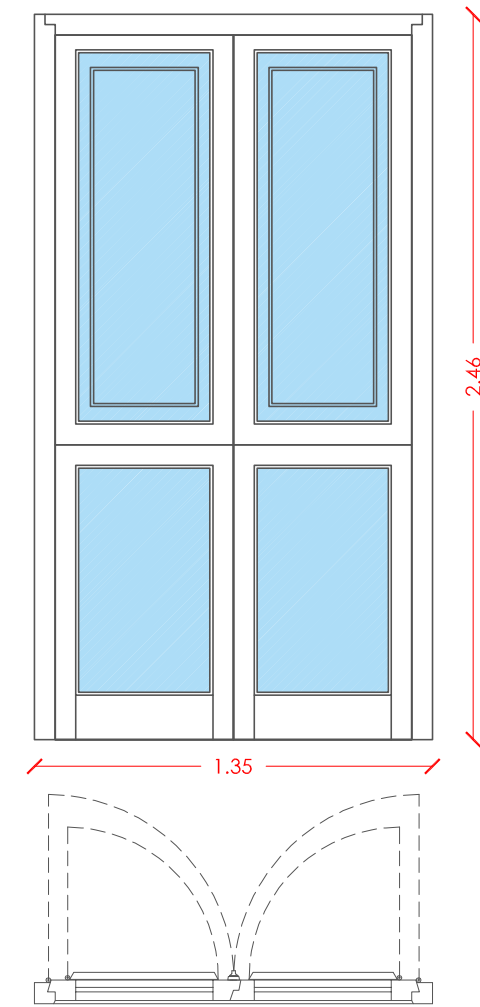
IP36

Porta interna in legno di castagno
Tipo: porta interna
Finitura: verniciatura a fuoco - bianco/grigio
Apertura: anta doppia
Numero: 1
Note: Porta nuova

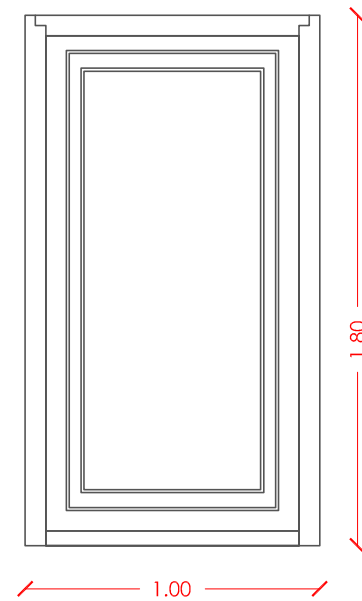
IP37

Porta interna ad un'unica anta
Porta scorrevole in legno con anta mobile
tamburata e con bordi impiaccillati, complete di
telaio in listellare impiaccillato, coprifili ad incastro in
multistrato e serratura a gancio con nottolino.

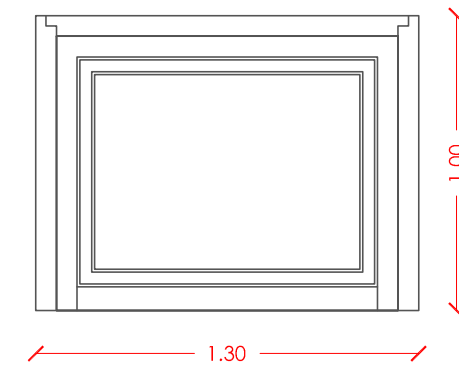
IP38

Porta interna ad un'unica anta
Porta scorrevole in legno con anta mobile
tamburata e con bordi impiaccillati, complete di
telaio in listellare impiaccillato, coprifili ad incastro in
multistrato e serratura a gancio con nottolino.
