Recupero complesso edilizio San Lorenzo denominato "ex a silo di Mendicita'"

Il Lotto

Repertorio degli interventi di restauro artistico:
stato attuale/interventi

PR.17

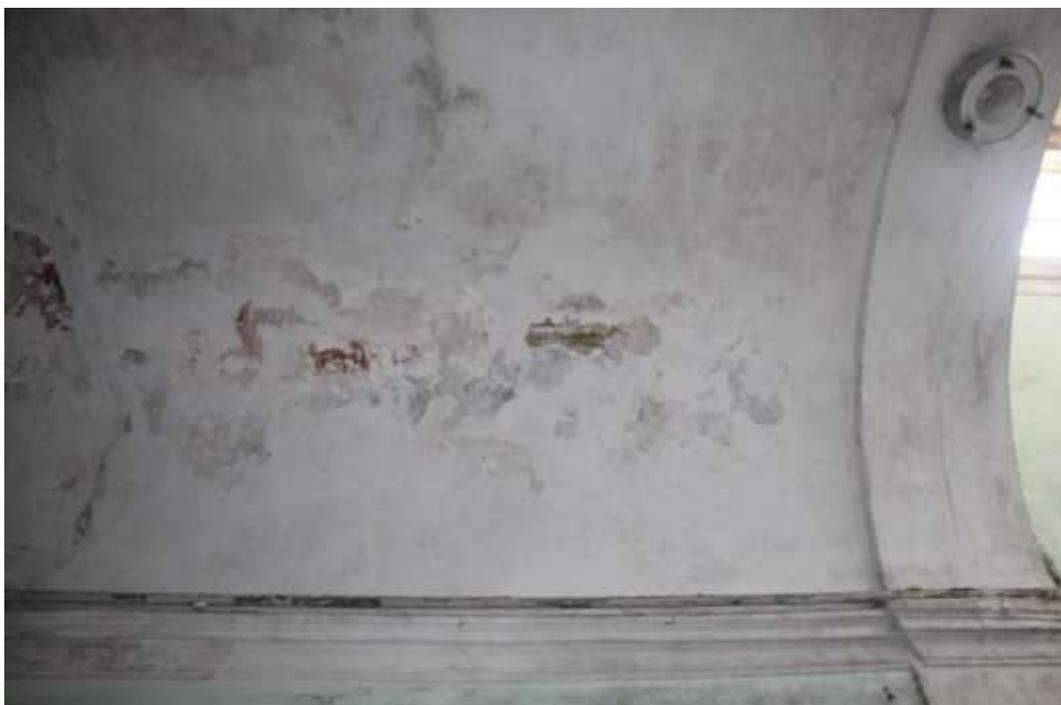
Foto 2 Volta d'ingresso in seguito alla caduta di tinta murale soprammessa sono emerse tracce di dipinti murali.

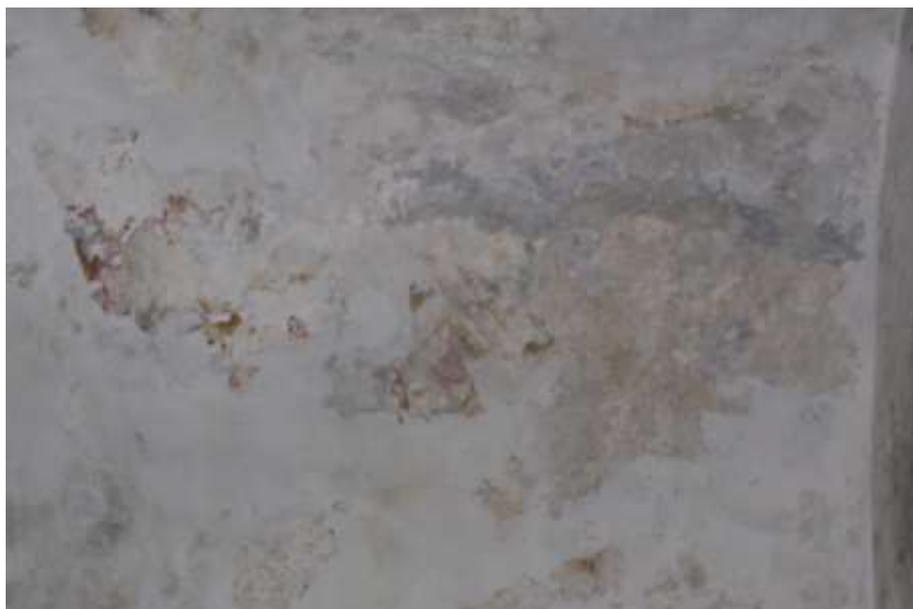
Foto 5 Nel dettaglio le tracce di dipinti emerse al centro della volta. L'azione dell'umidità ha prodotto l'espulsione di nitrati e solfati che si manifestano superficialmente con efflorescenze saline.

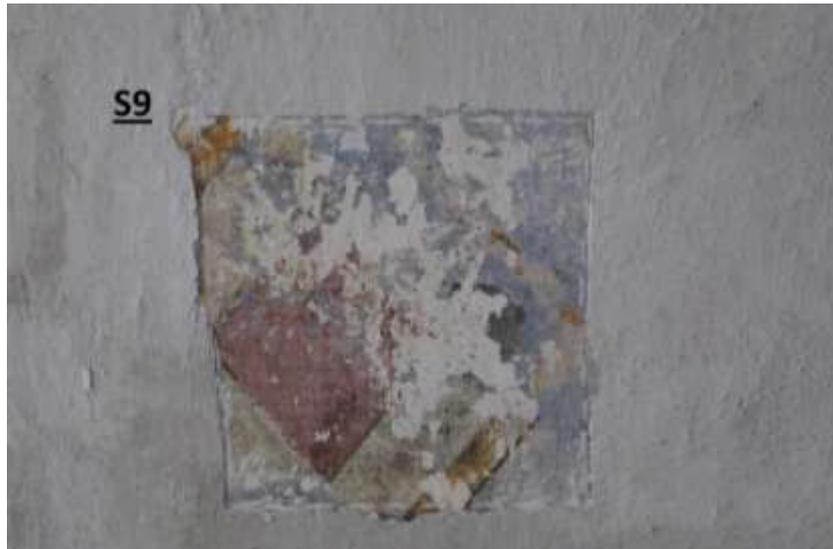
Foto 7 Saggio **S9** realizzato in corrispondenza della volta d'ingresso.

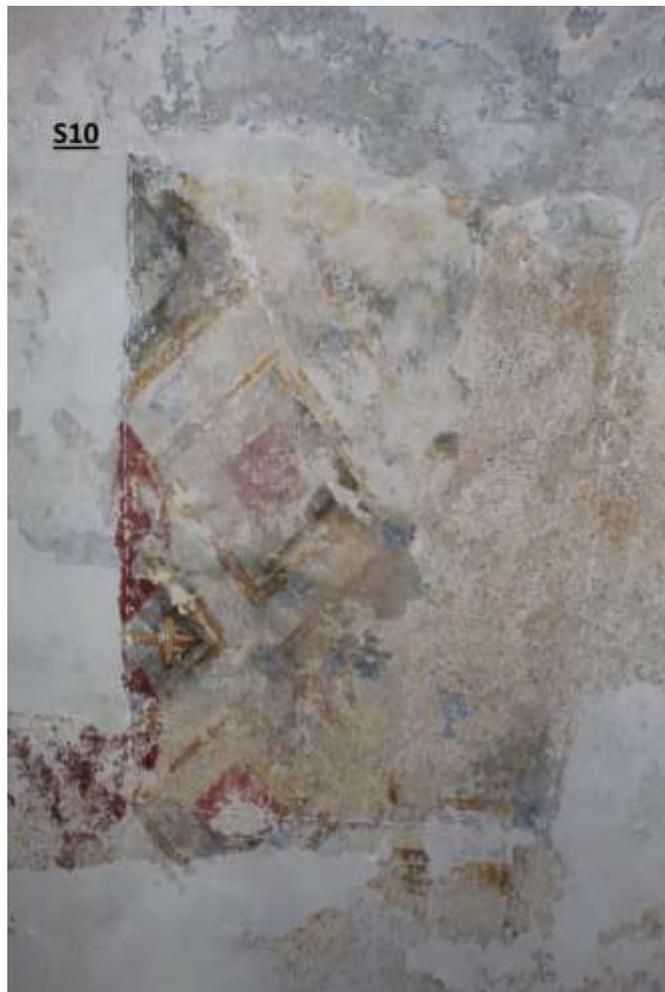
Foto 8 Saggio **S10** realizzato in corrispondenza della volta d'ingresso.

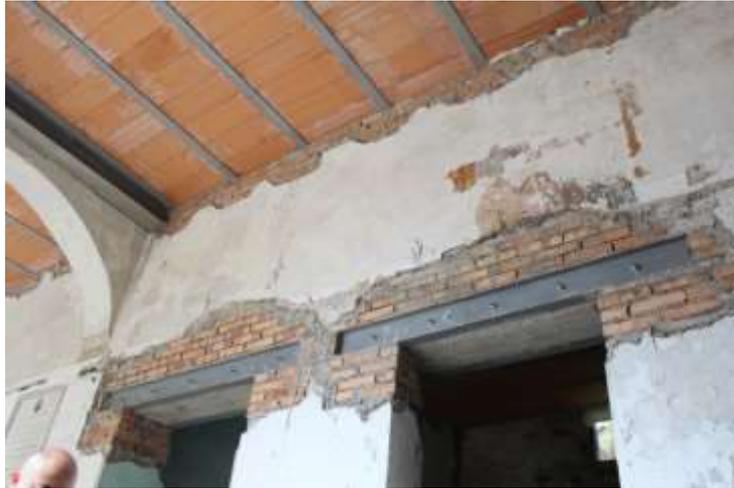
Foto 9 Nel dettaglio le tracce di dipinti murali al di sotto dello strato di scialbo. Sono presenti lacune dell'intonaco in corrispondenza del solaio e della piattabanda in corrispondenza di un ingresso.

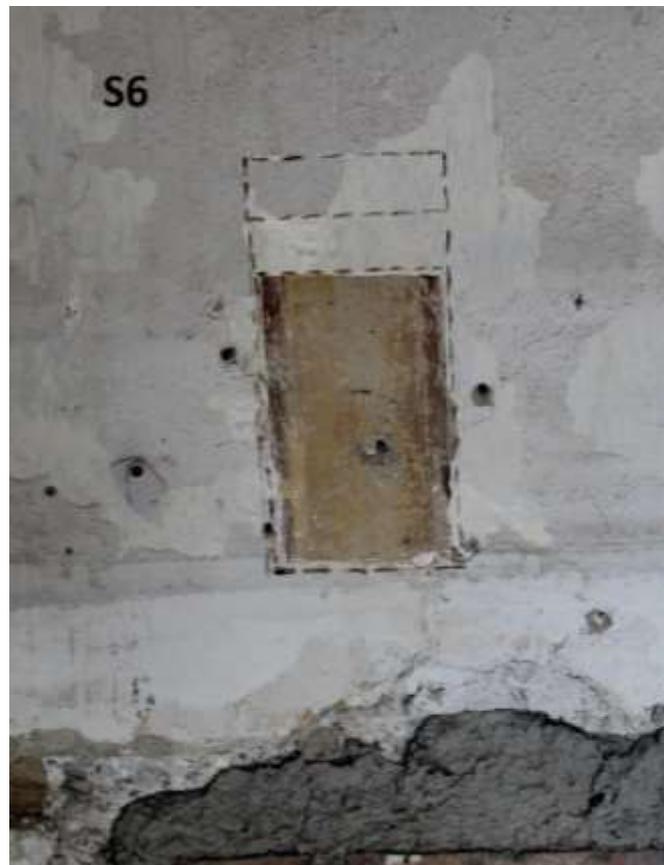
Foto 14 Saggio S6 le scene con figure antropomorfe sono scandite da fasce.

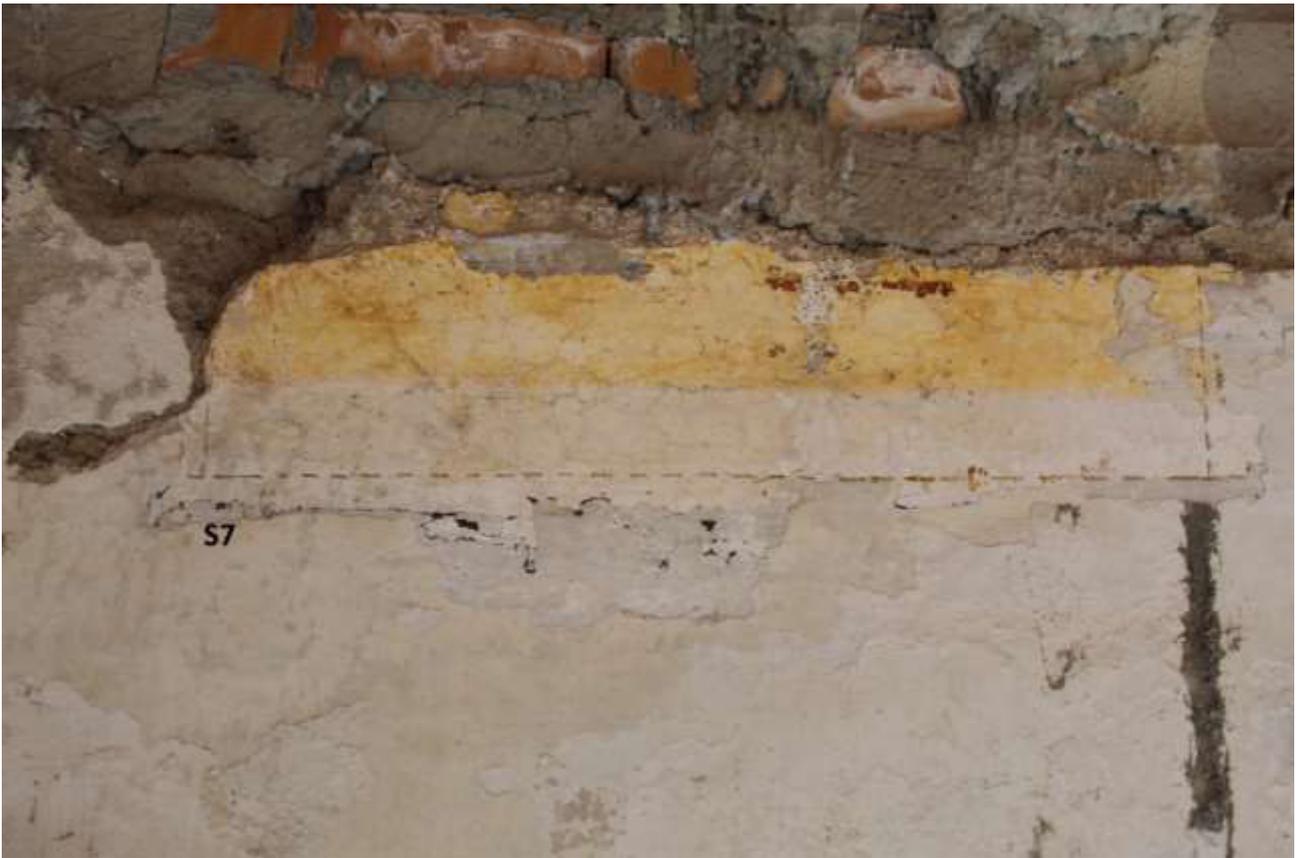
Foto 15 Saggio **S7** realizzato immediatamente al di sotto del soffitto.

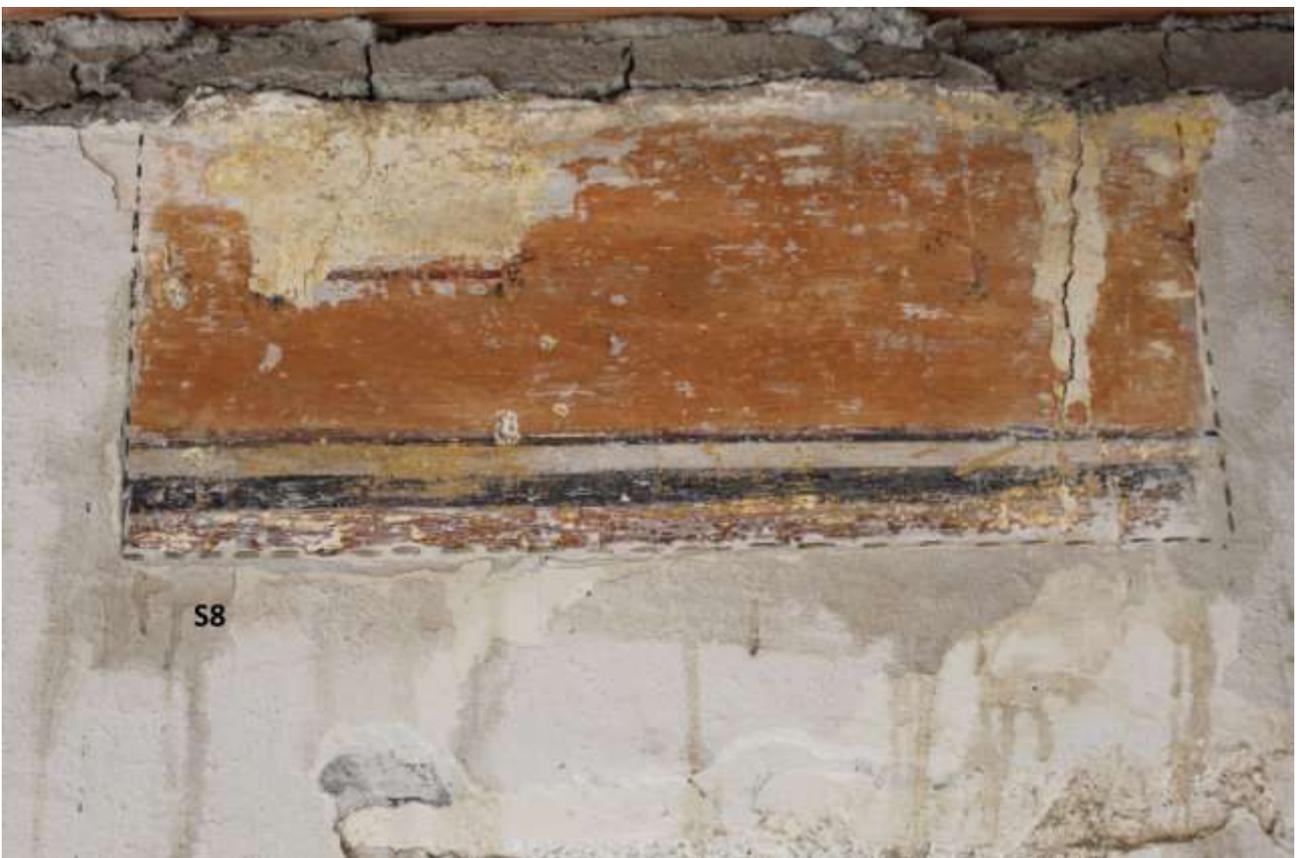
Foto 16 Saggio **S8** realizzato immediatamente al di sotto del soffitto.

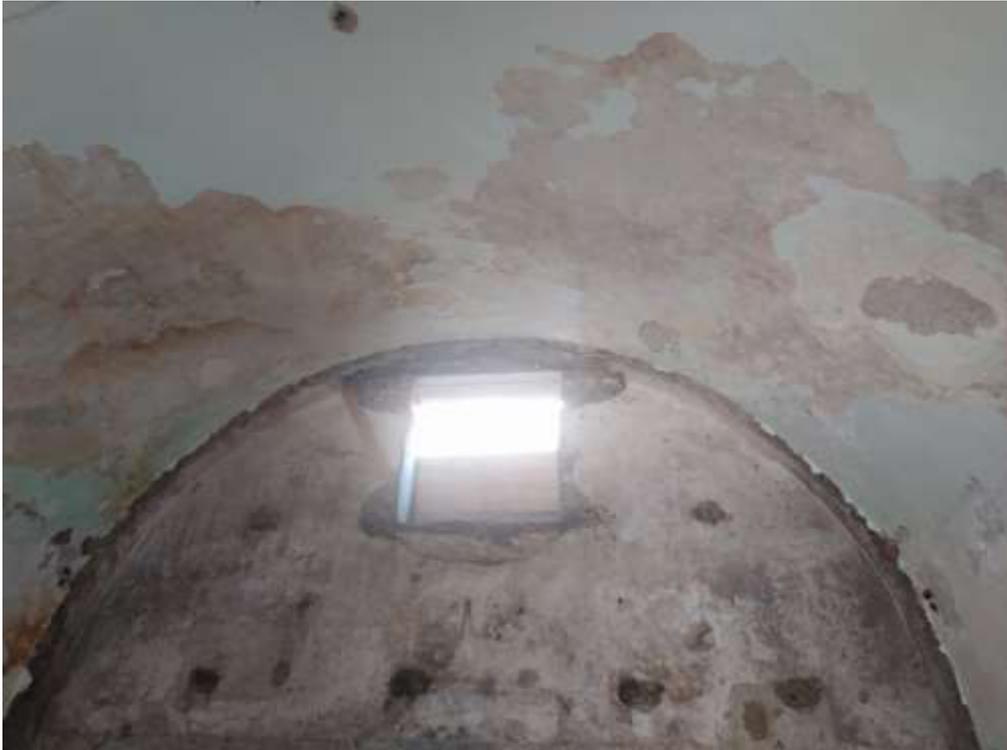
FOTO 17 Volta a botte con dipinto murale presente in nella camera adiacente il portico.

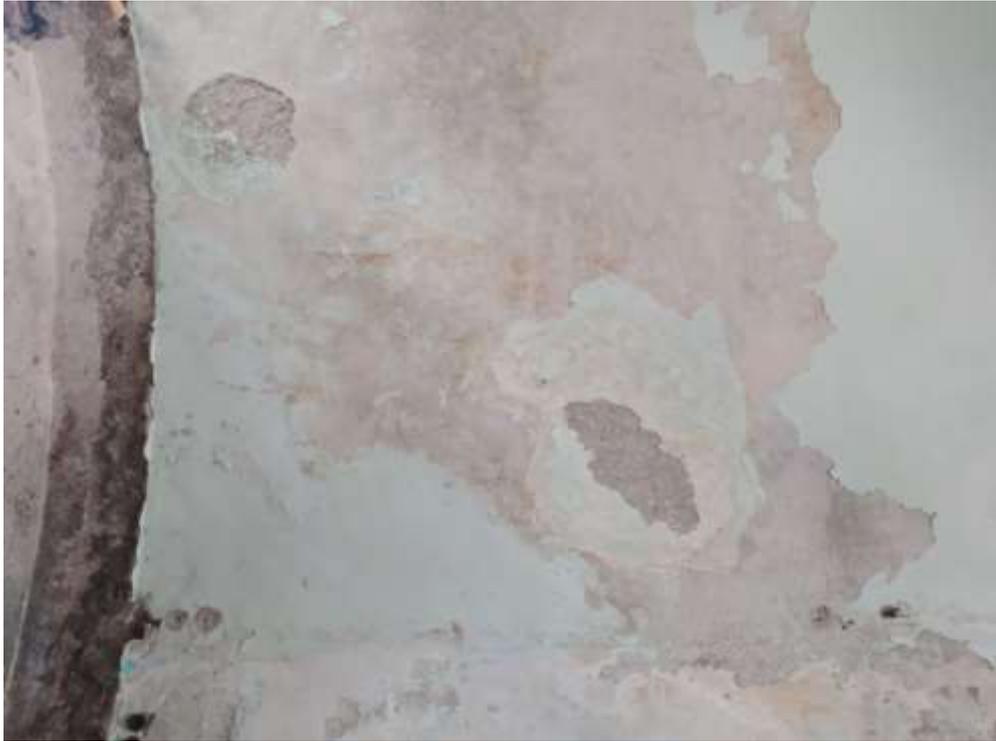
FOTO 19 Volta a botte con dipinto murale presente nella camera adiacente il portico. Nell'immagine il dettaglio della superficie d'intonaco, con le lacune del supporto, sono presenti tracce esigue di pellicola pittorica.

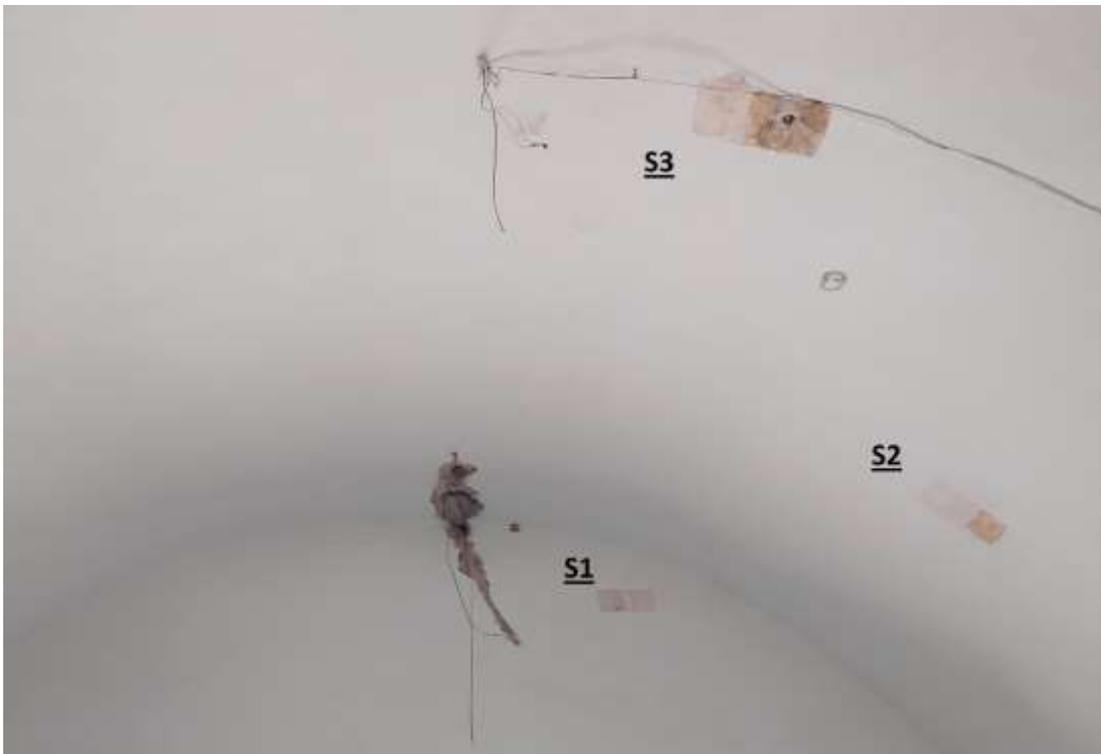
FOTO 20 Saggi S1, S2 ed S3 realizzati nella camera con volta a botte

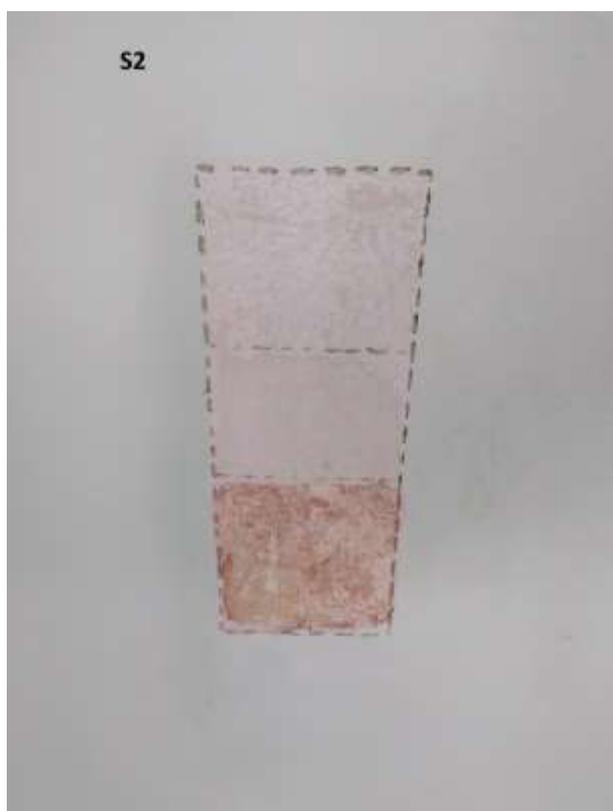
FOTO 22 Saggio S2 sequenza stratigrafica.

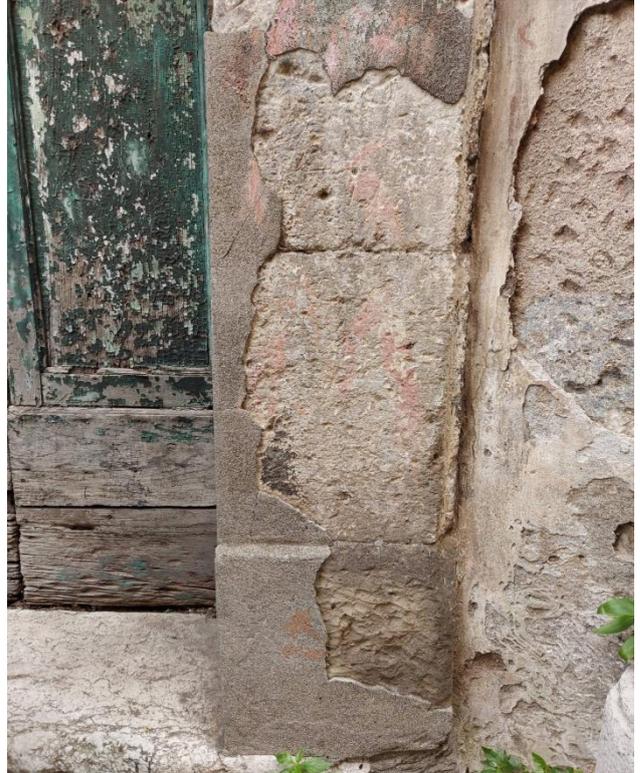
Scialbo in cemento lacunoso

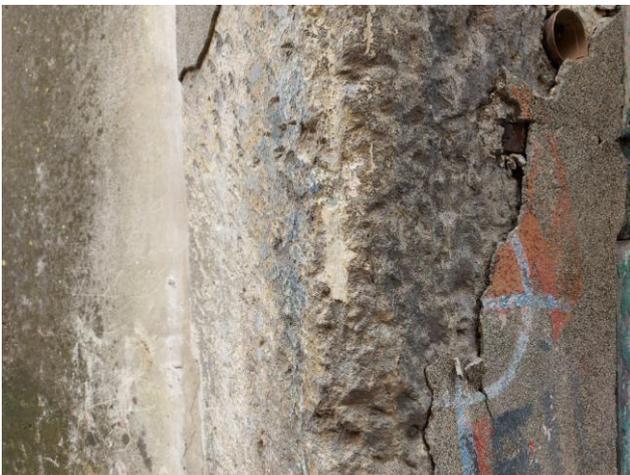
Segni di scalpello e residui di scialbo

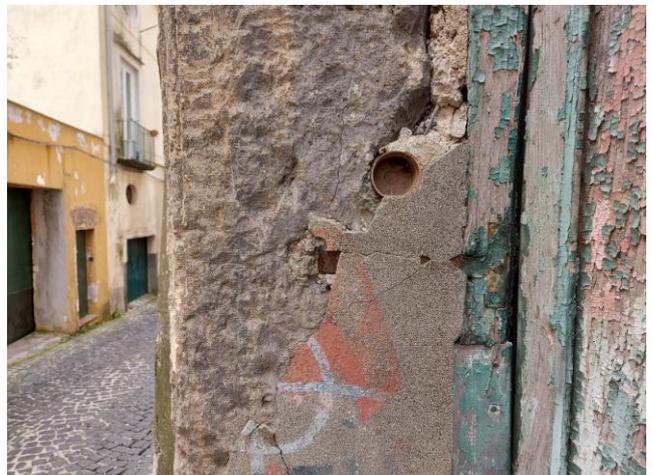
Graffiti vandalici e canaletta per il citofono

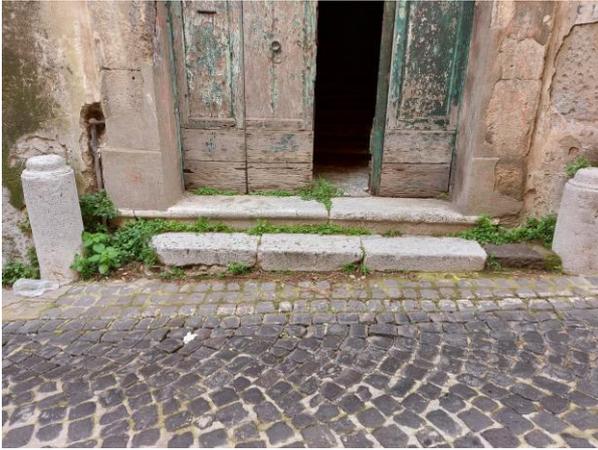
Vegetazione infestante sui gradoni

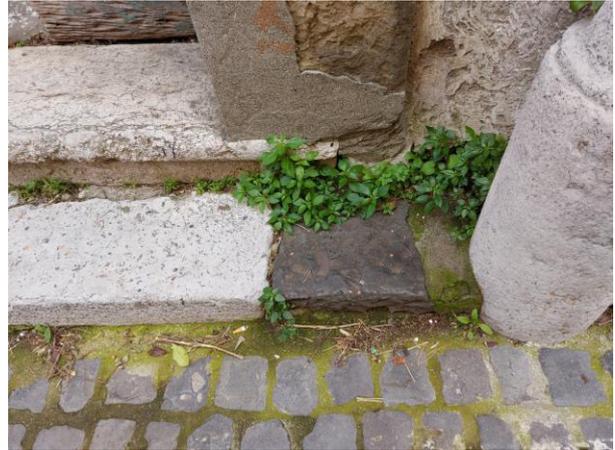
Risarcimento della lacuna con diverso litotipo

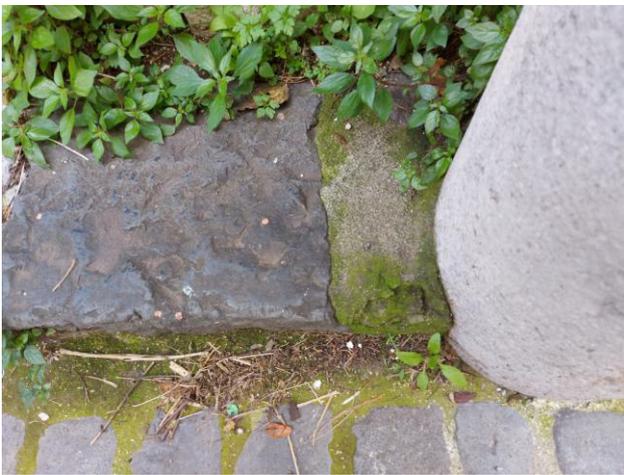
Stuccatura cementizia

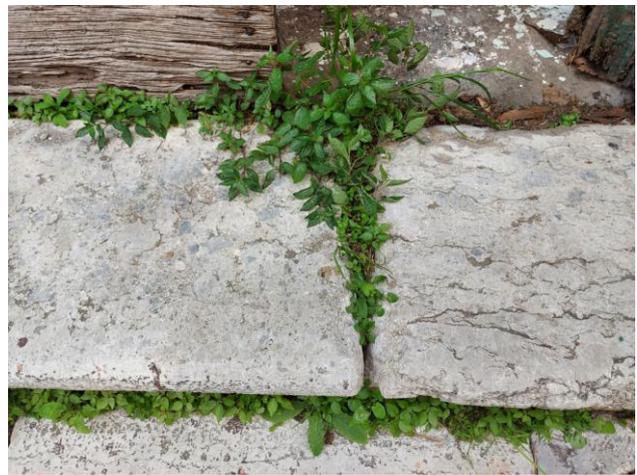
Vegetazione infestante tra gli interstizi dei gradoni

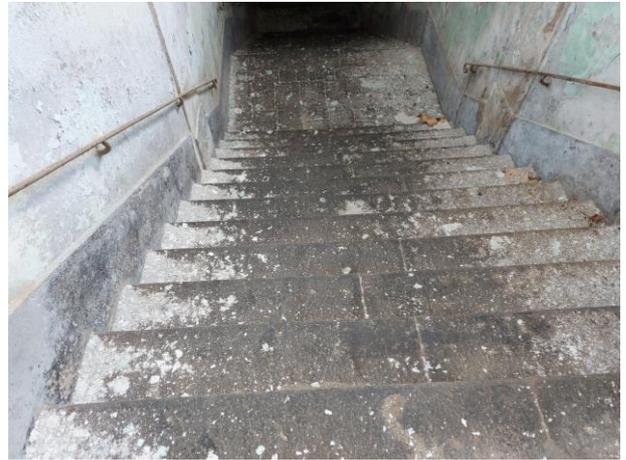
Depositi superficiali

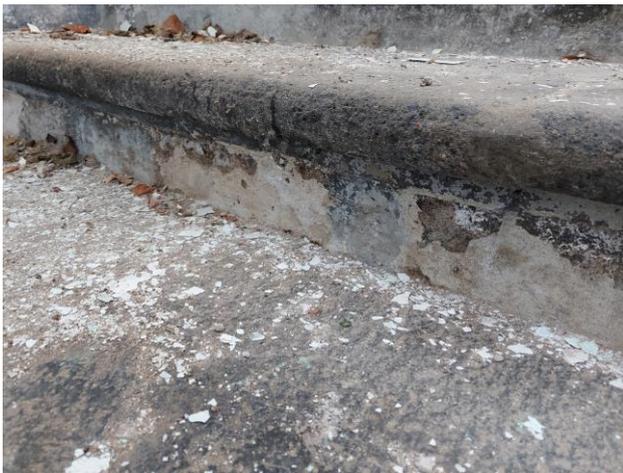
Disgregazione dell'alzata

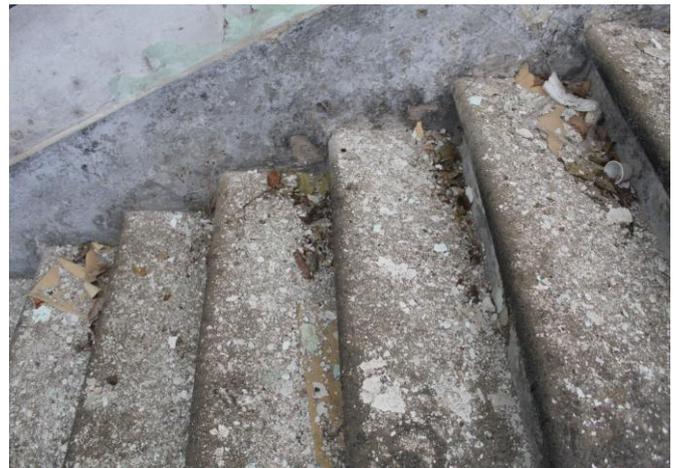
Depositi superficiali

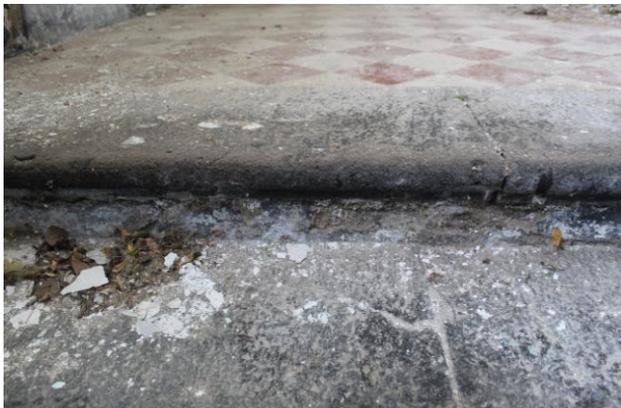
Disgregazione e erosione

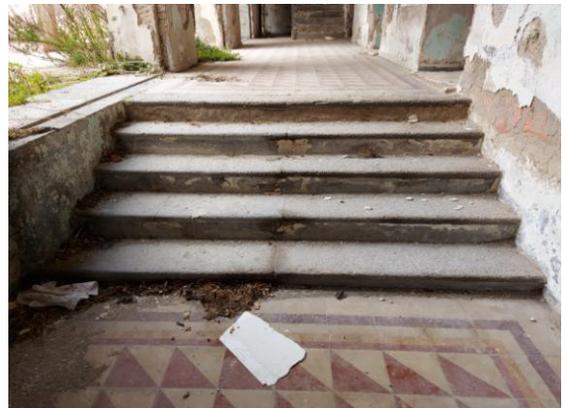
Stato di conservazione della scala del corridoio

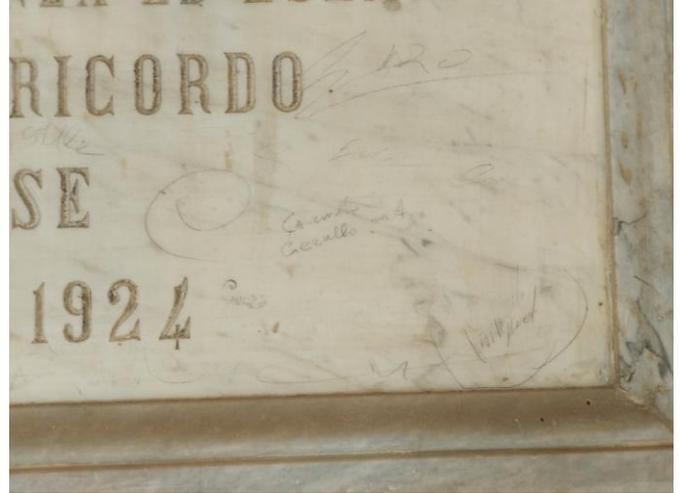
Patina e graffiti vandalici

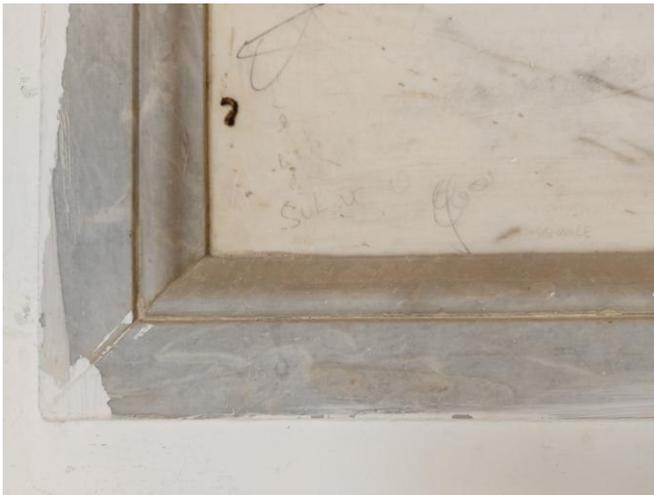
Residuo di tinteggiatura sulla cornice e guano

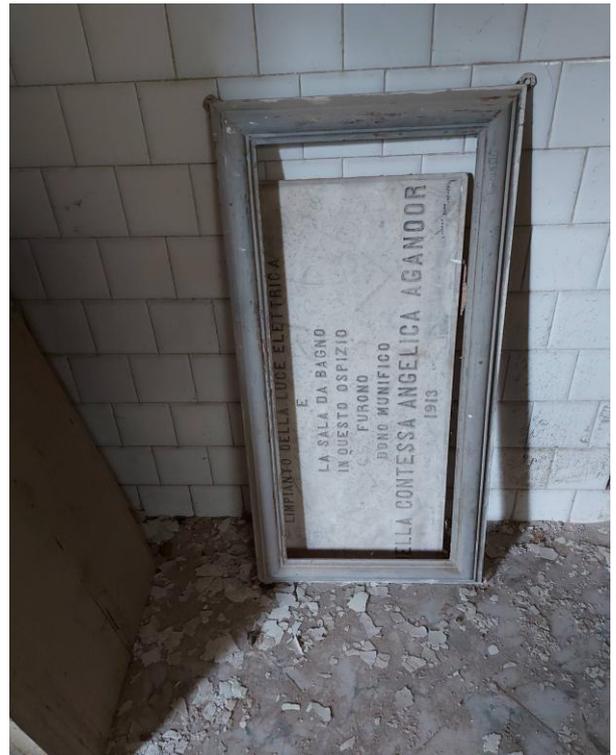
Lapide a Angelica Aganoor in stato di abbandono

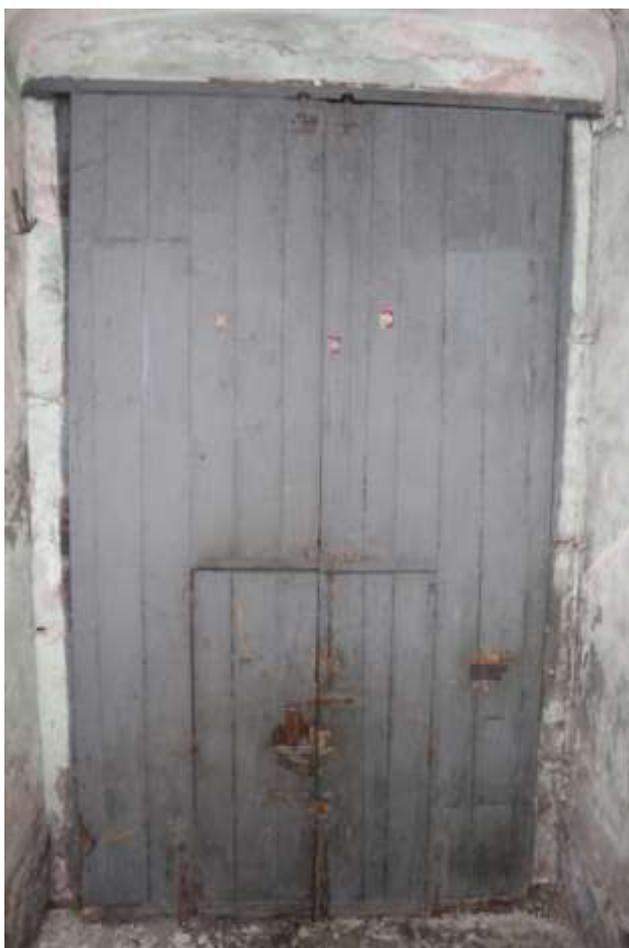
Foto 2 Il portone all'interno appare completamente rivestito da una pannellatura in abete, con funzione statica

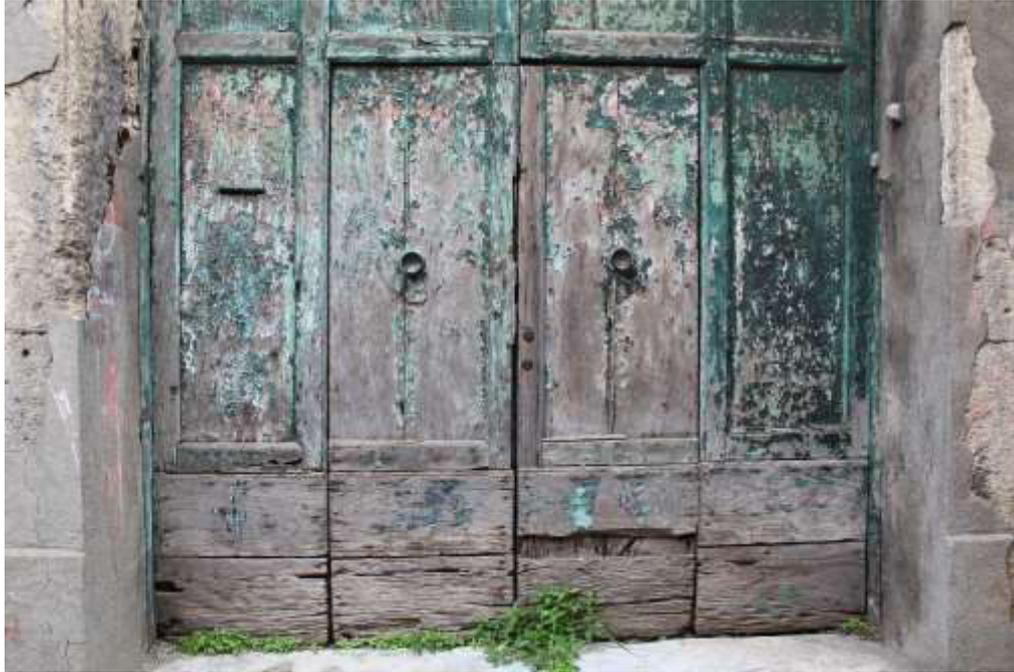
Foto 2 Mancanze di porzioni di supporto in corrispondenza della parte inferiore è associata a fenomeno di marcescenza.

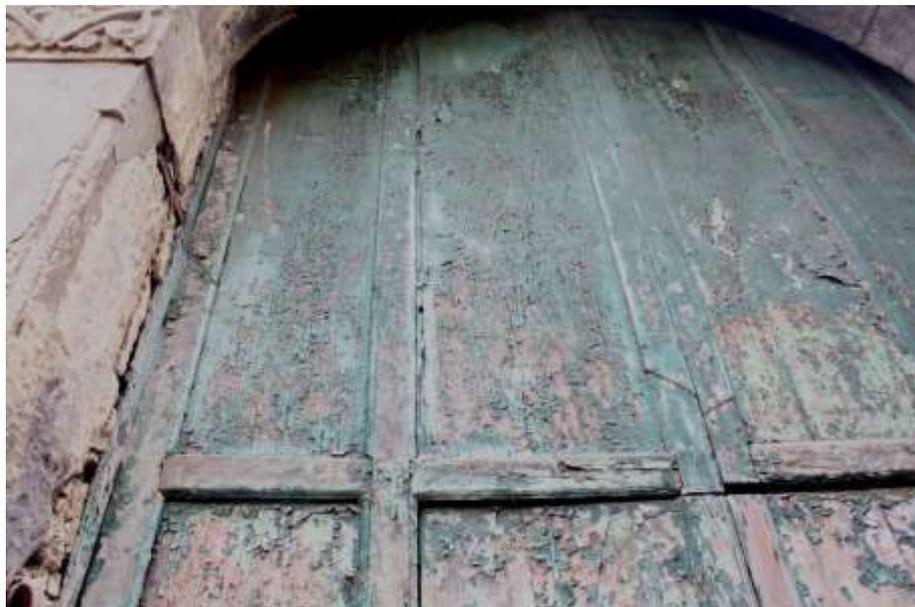
Foto 5 Nell'immagine sono visibili gli strati di vernice soprammessa, e le lesioni in corrispondenza della giuntura delle assi e delle cornici.

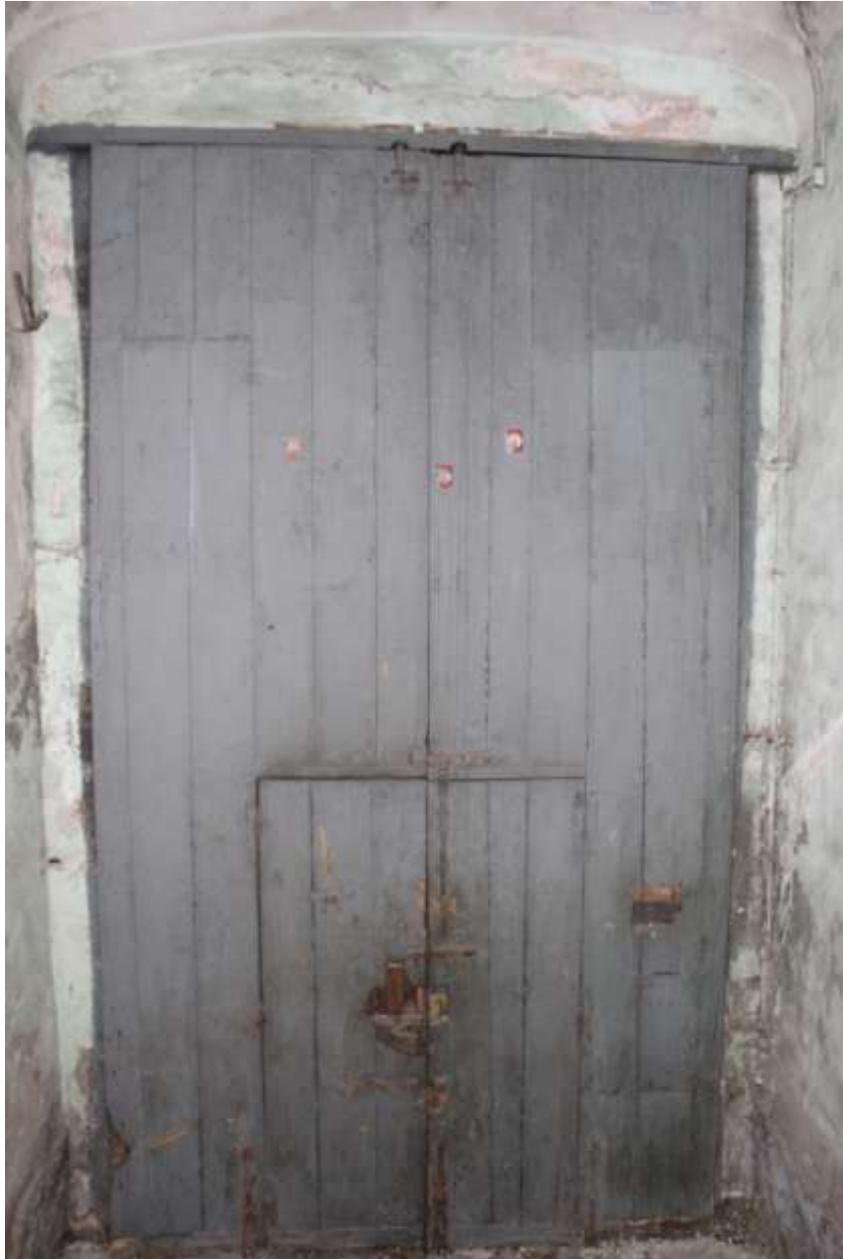
Foto 7 Lesioni in corrispondenza della giuntura delle assi dovuti a fenomeni di torsione e imbarcamento.

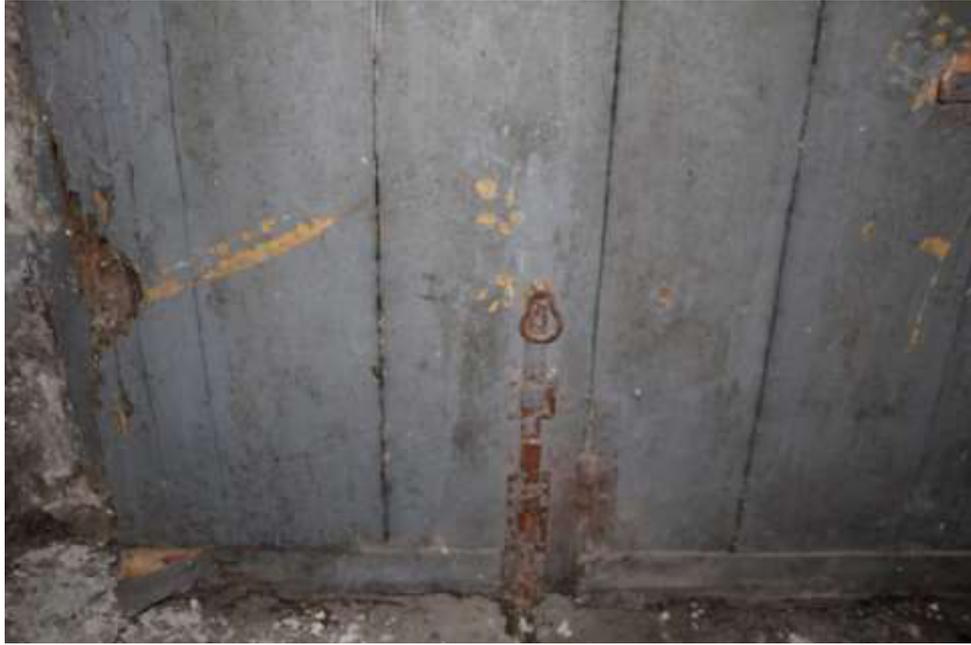
Foto 8 Il portone all'interno appare completamente rivestito da una pannellatura in abete, con funzione statica.

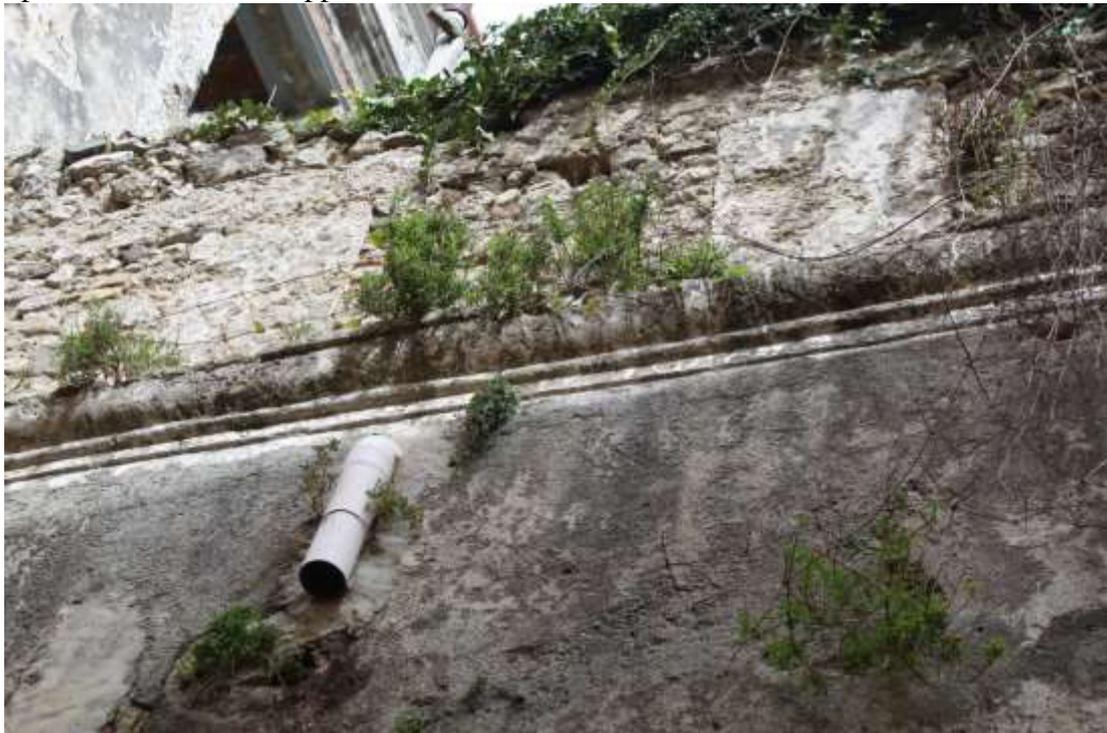
Figura 5 Il cornicione marcapiano è interessato dalla diffusa presenza di patina biologica, sono presenti piante infestanti con apparato radicale.

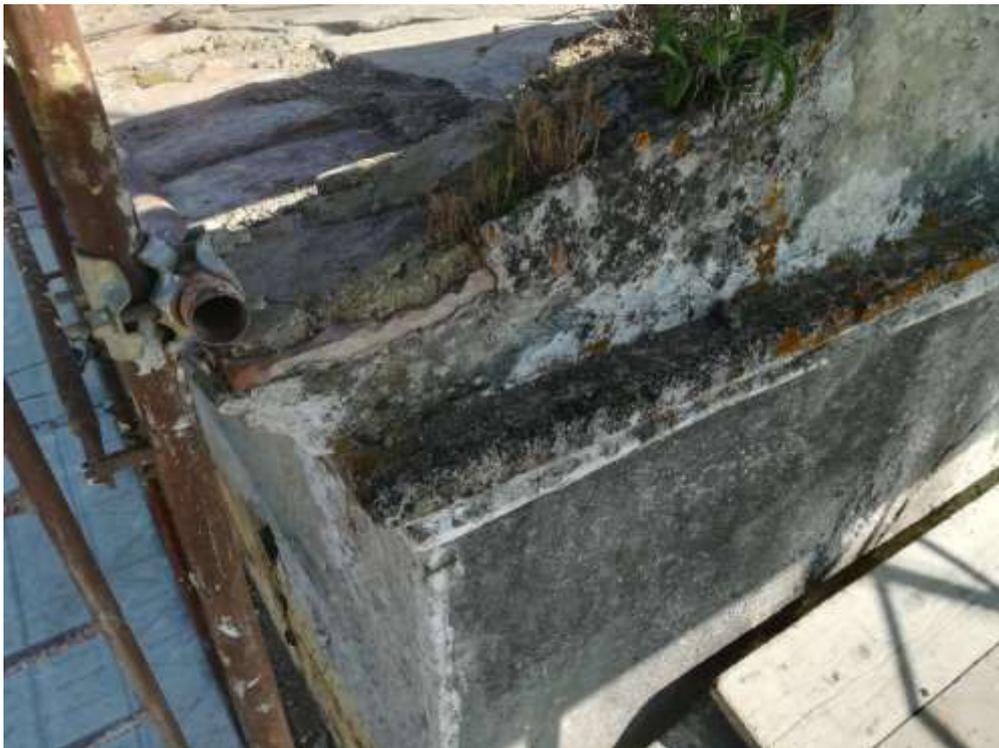
Figura 7 L'azione dell'acqua piovana, ha interessato gli strati più profondi dei manufatti, causando lacune e mancanze. E presente una diffusa patina biologica.

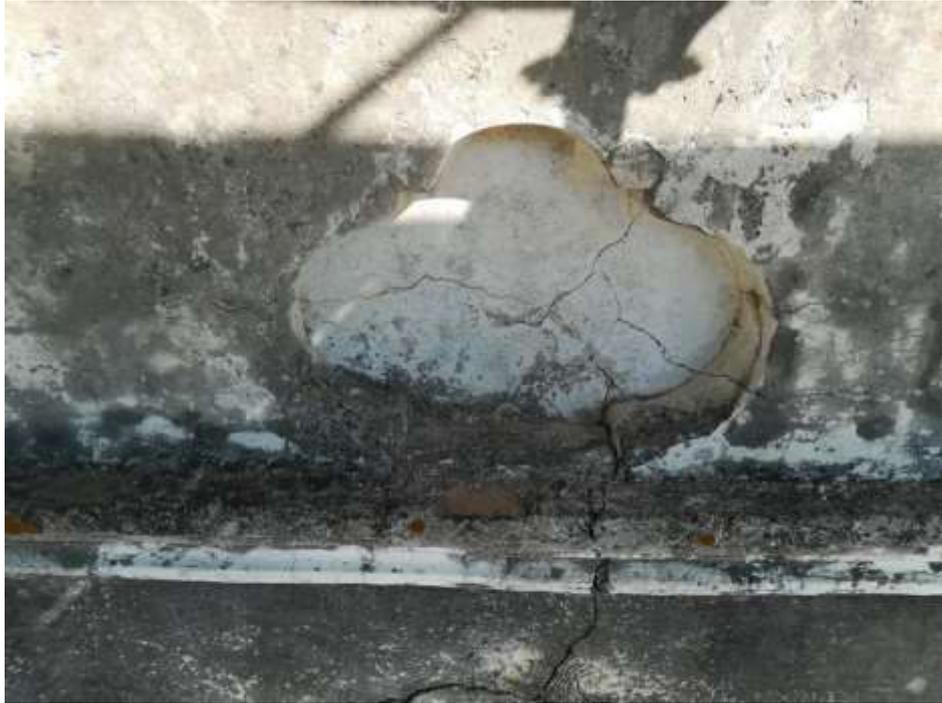
Figura 7 Nell'immagine l'occhiello senza cornice modanata. E' presente una diffusa patina biologica.

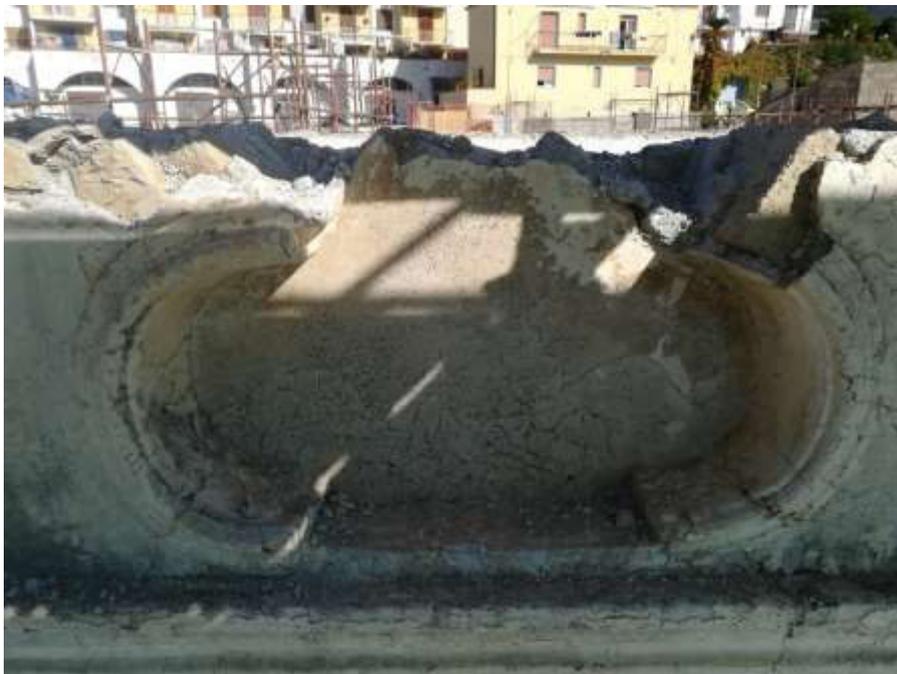
Figura 8 Nell'immagine sono visibili le mancanze di porzioni di cornici modanate .

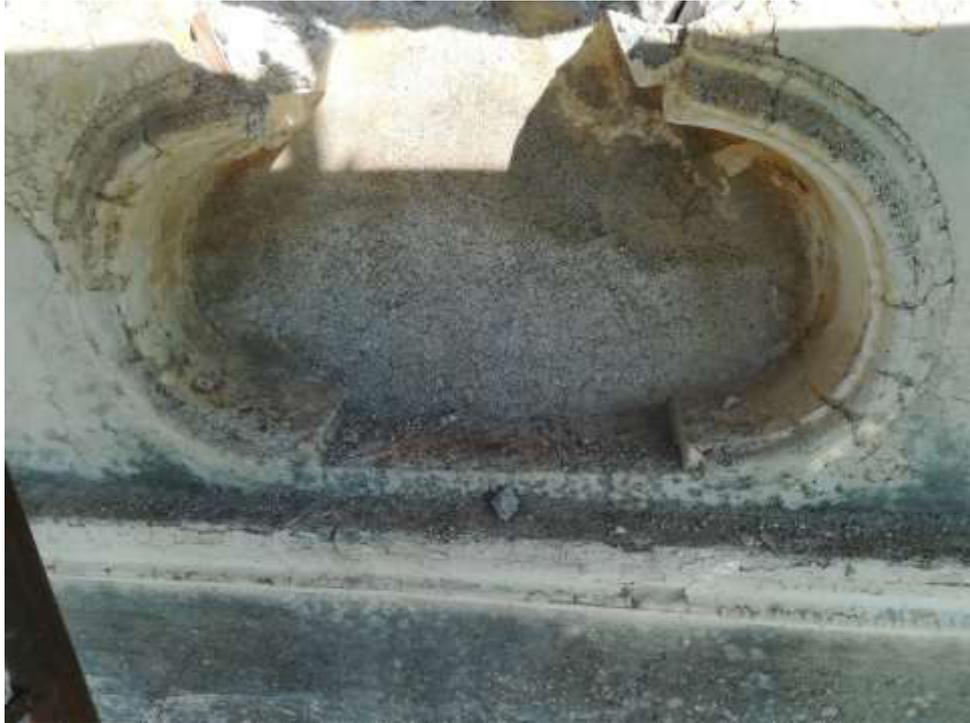
Figura 10 E' presente anche una diffusa patina biologica che si evidenzia in macchie dal colore bruno intenso fino alla consistenza spugnosa, causata da biodeterogeni.

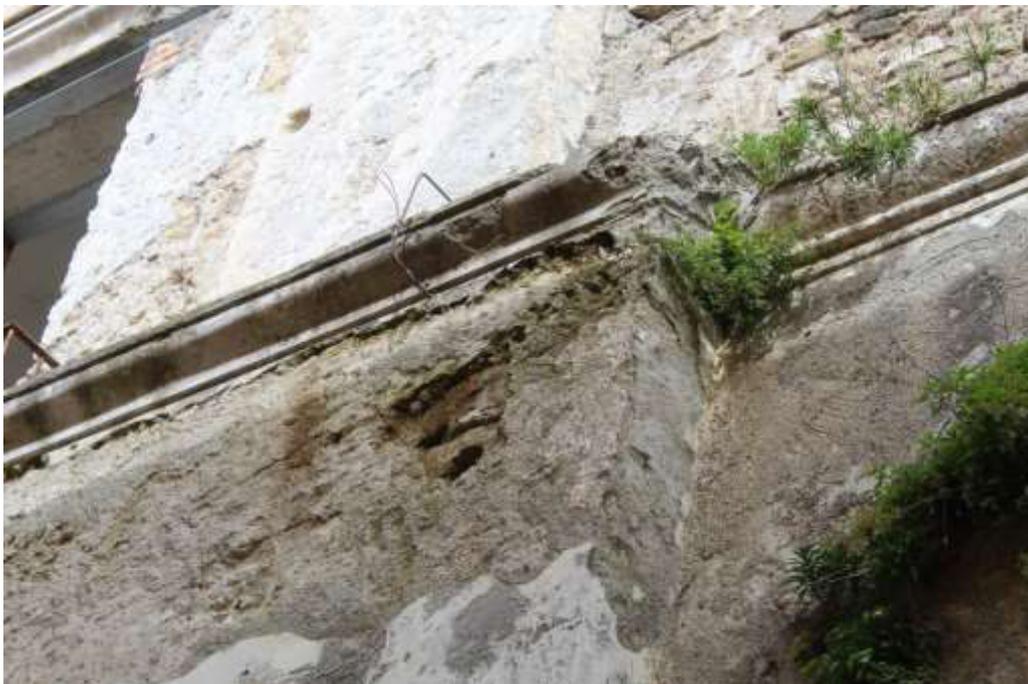
Figura 11 Mancanze e lacune sono presenti anche in corrispondenza del cornicione marcapiano.

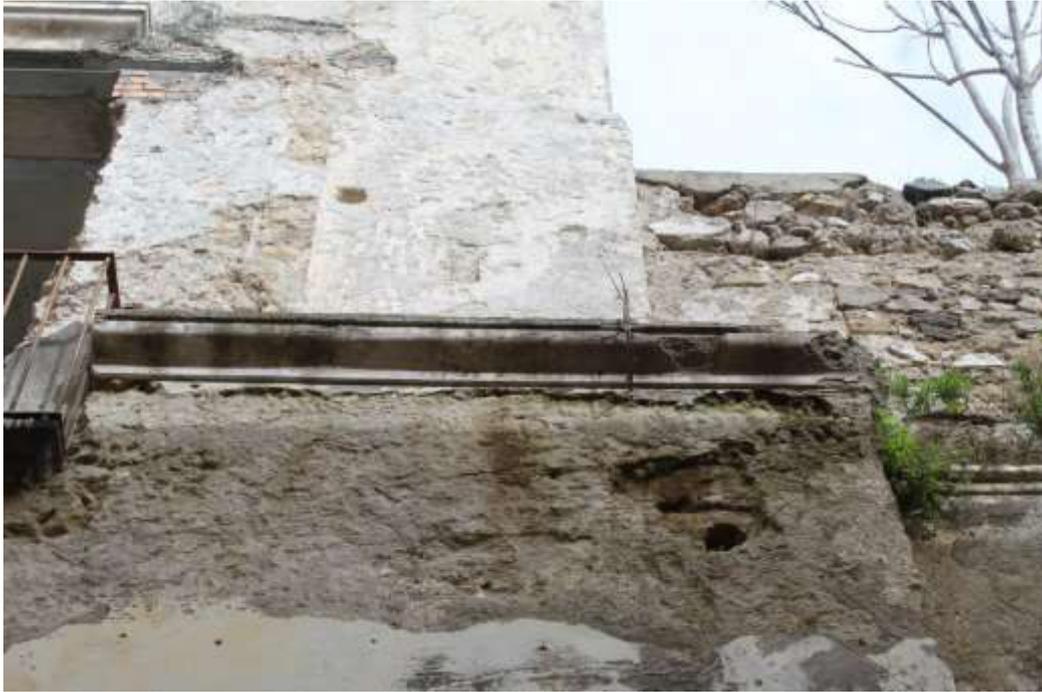
Figura 12 E' presente anche una diffusa patina biologica che si evidenzia in macchie dal colore bruno intenso fino alla consistenza spugnosa, causata da biodeterogeni

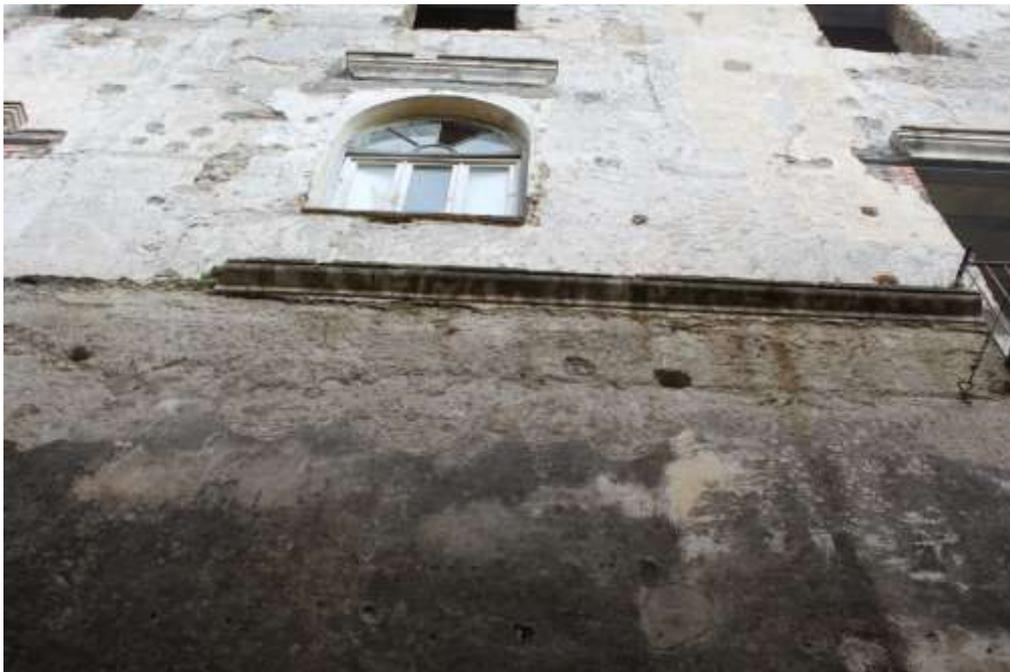
Figura 13 Mancanze in corrispondenza del cornicione marcapiano.
