Recupero complesso edilizio San Lorenzo denominato "ex a silo di Mendicita'"

Il Lotto

Repertorio degli interventi di restauro artistico:
stato attuale/interventi

PR.17

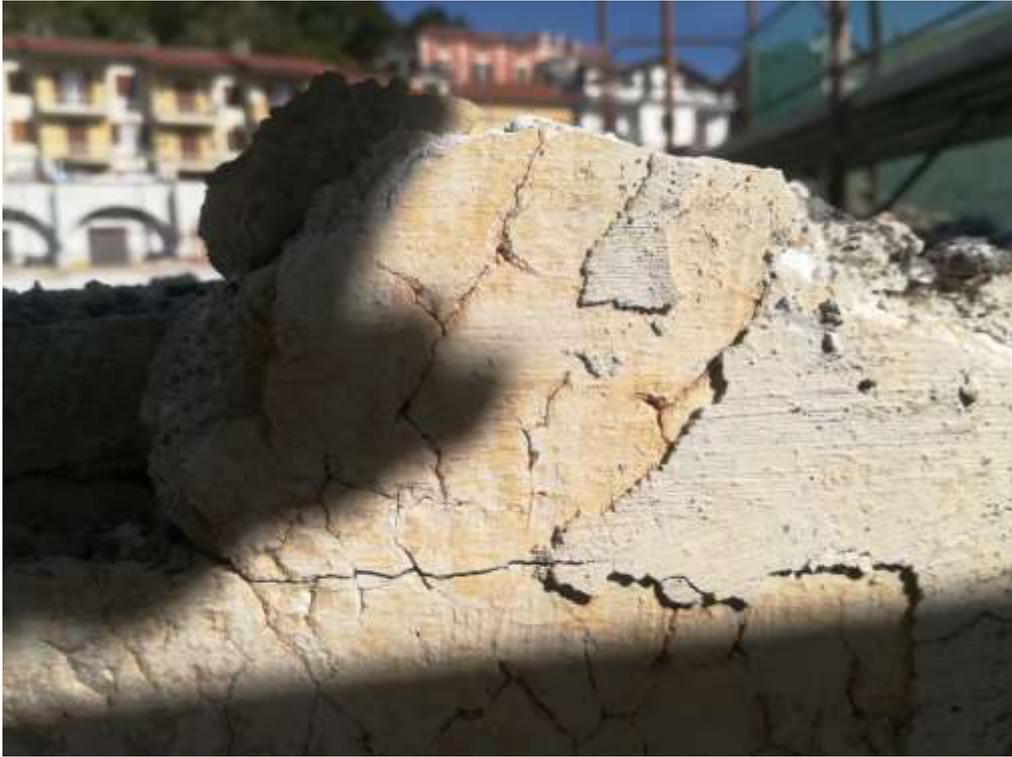
Figura 16 Le uniche porzioni di intonaco ancora conservate sono presenti nella fascia a ridosso del tetto.

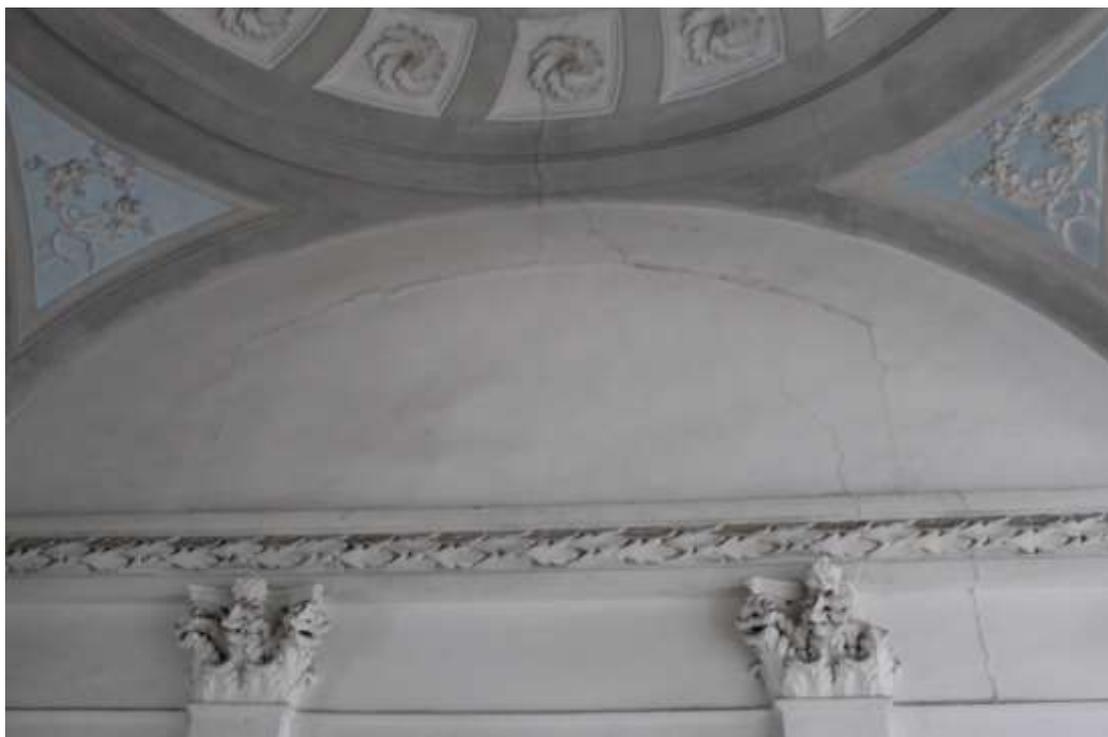
FOTO 10 Nelle lunette sono visibili tracce di aperture o nicchie tompagnate.

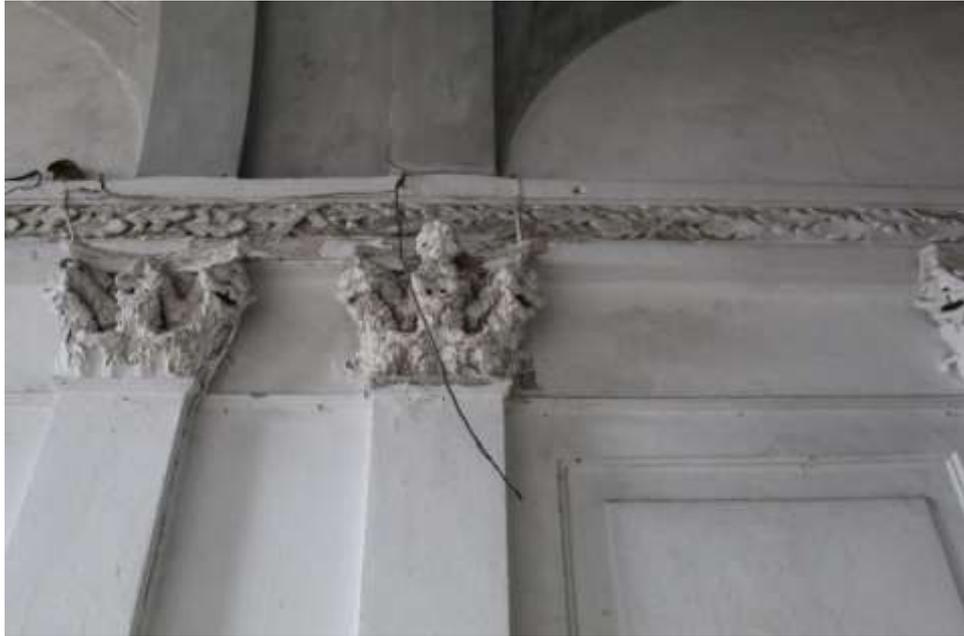
FOTO 12 Nell'immagine il dettaglio della superficie . Essa è interessata da particellato più o meno coerente e residui di scialbature e tinta murale applicate durante un precedente intervento di manutenzione, al di sotto è visibile la pellicola pittorica originale.

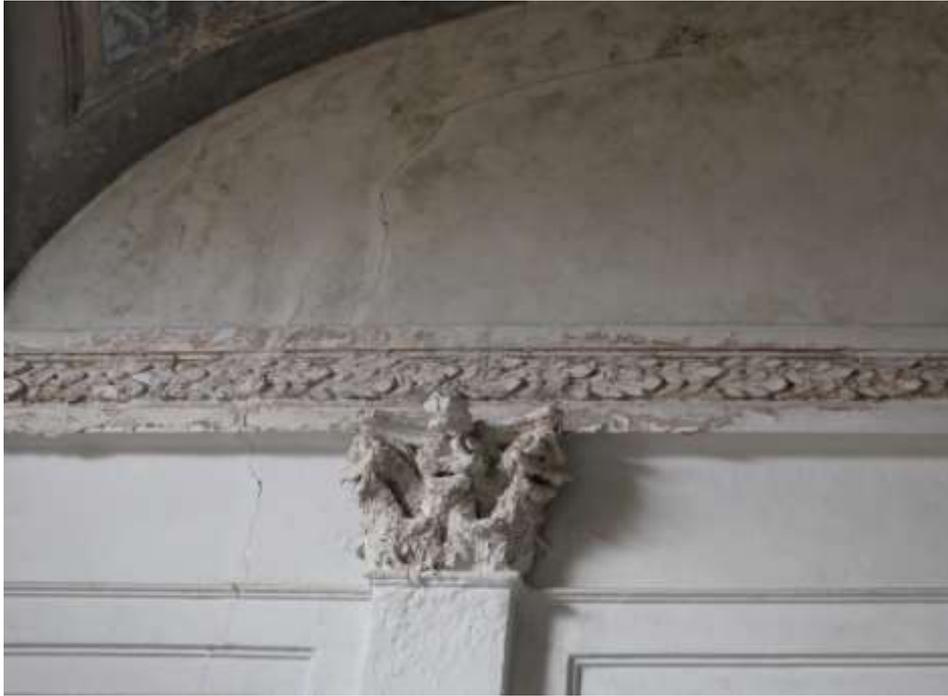
FOTO 14 Presenza di Sali solubili che si manifestano sotto forma di efflorescenze saline e concrezioni più o meno tenaci.

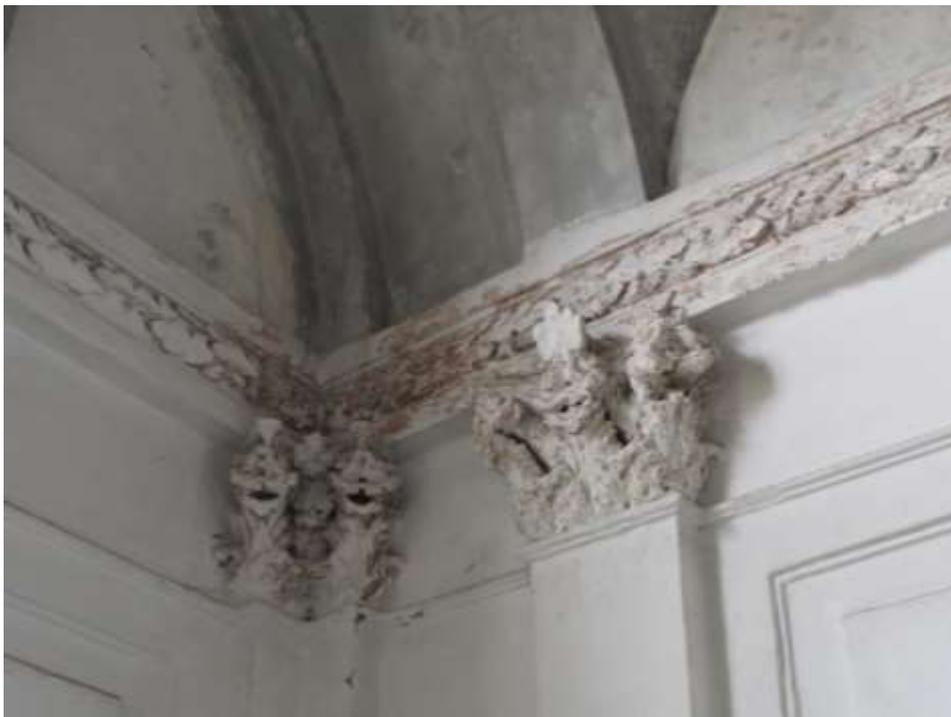
FOTO 15 Il materiale soprammesso (rasante cementizio), in seguito all'azione dell'umidità ha rigonfiato assumendo una consistenza spugnosa.

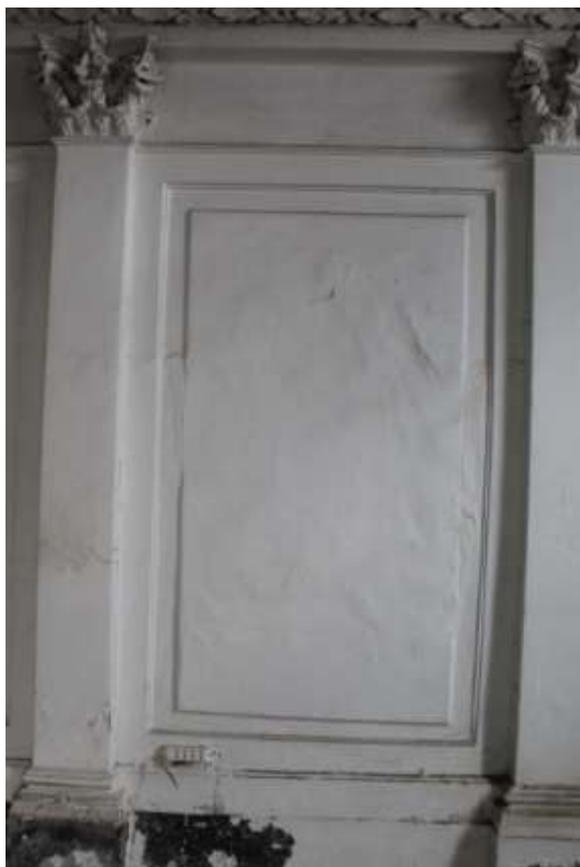
FOTO 17 nell'immagine è visibile la presenza di una nicchia o apertura tompagnata.

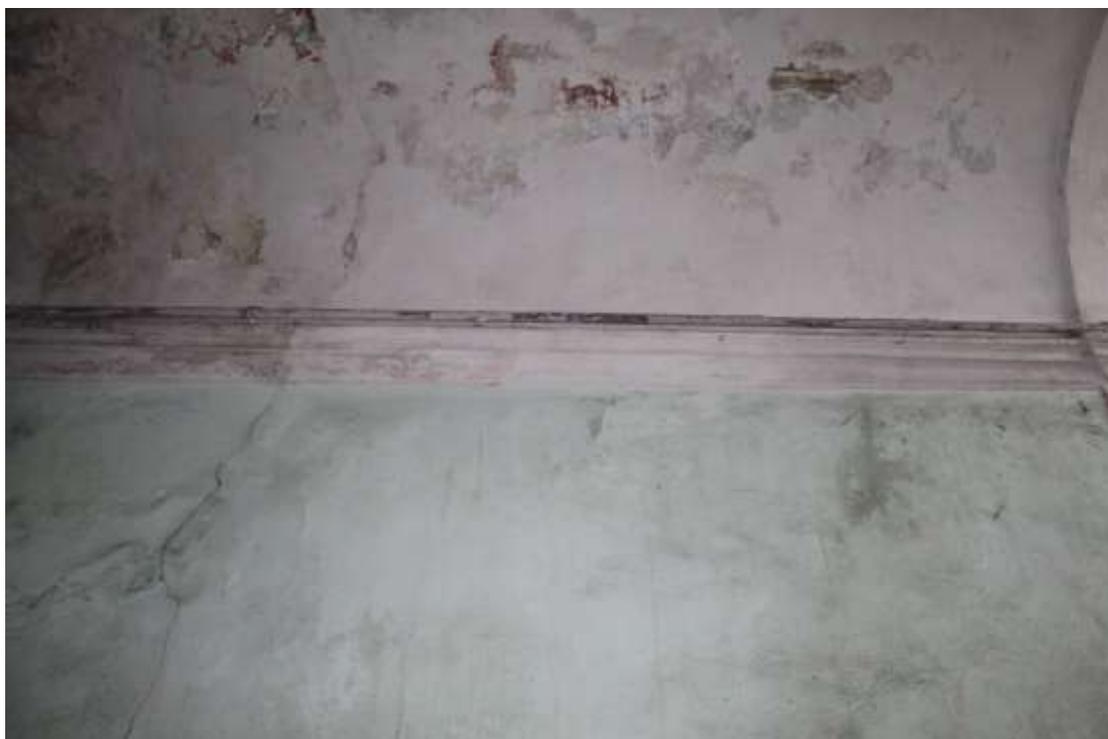
FOTO 6 Nell'immagine è visibile il cornicione all'ingresso in corrispondenza della volta a botte.

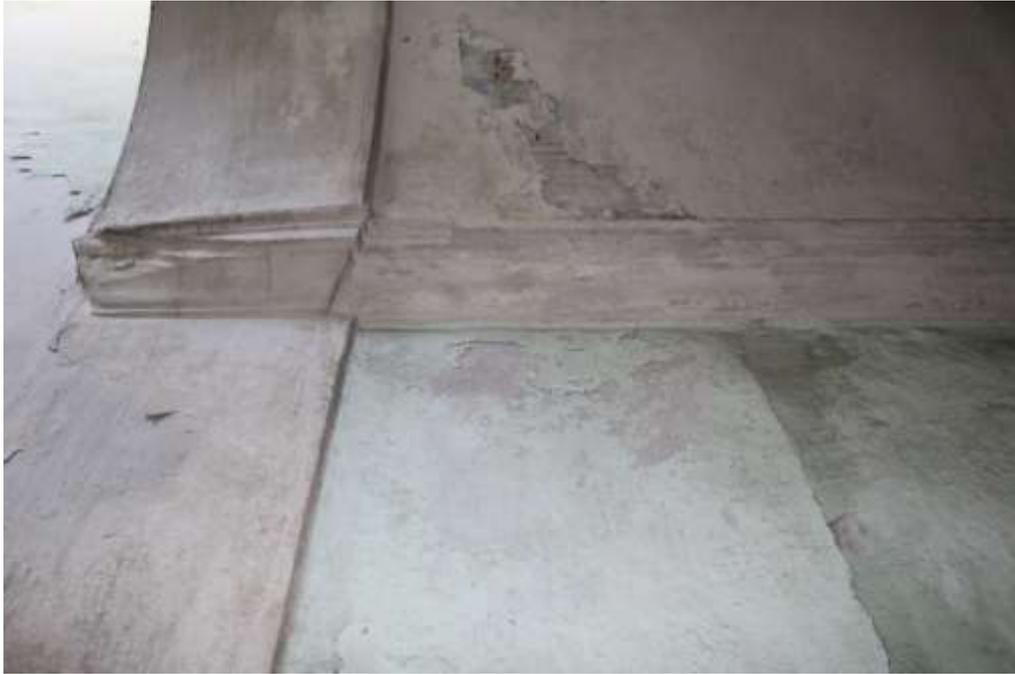
FOTO 7 Nell'immagine è visibile il cornicione all'ingresso in corrispondenza della volta a botte. E presente una mancanza parzialmente ricostruita con materiali non idonei.

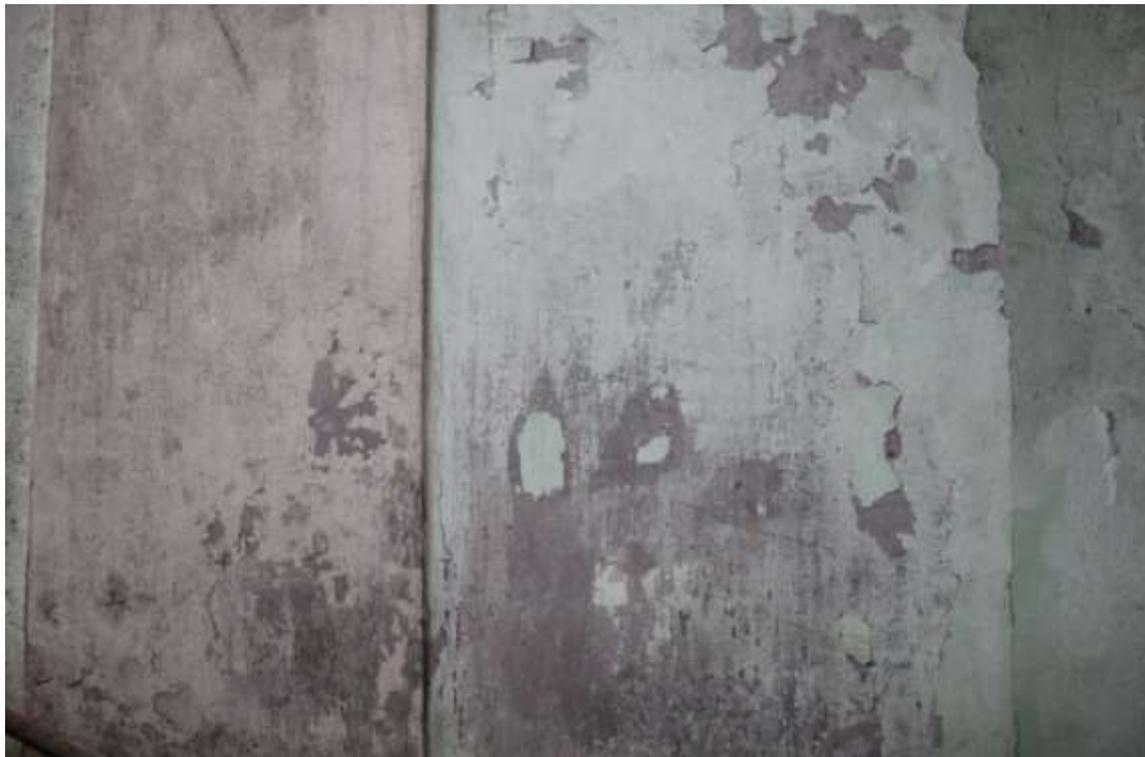
FOTO 8 Dettaglio della superficie dell'intonaco

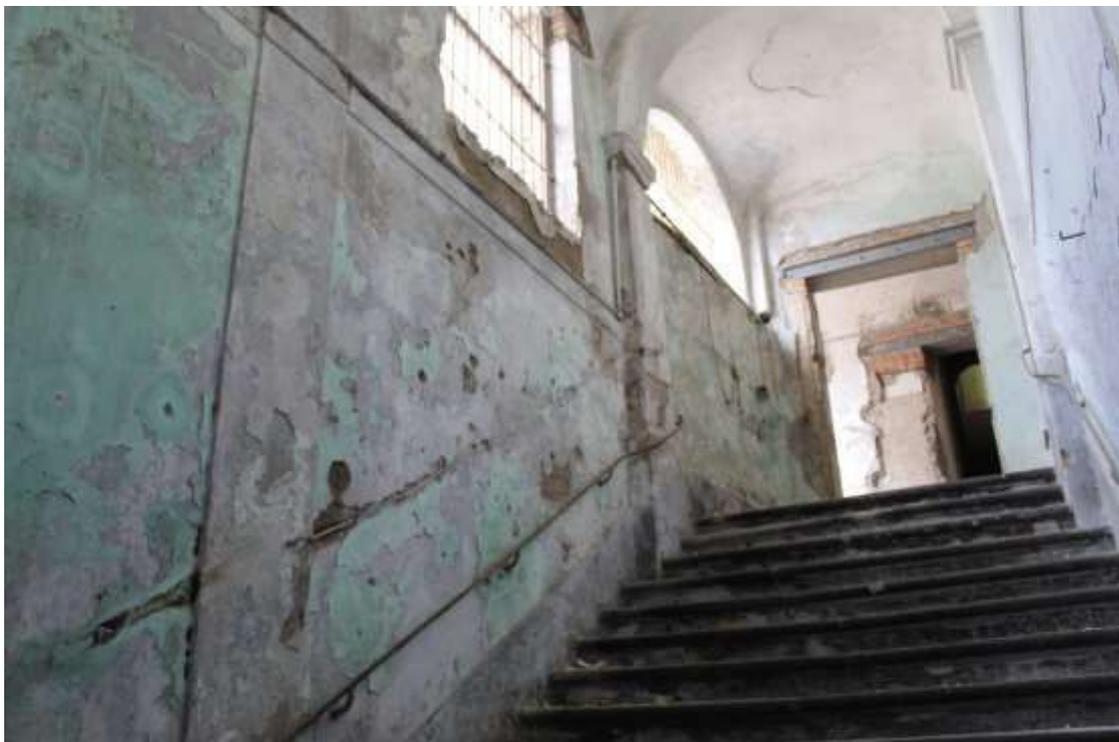
FOTO 10 Nell'immagine la superficie dell'intonaco.

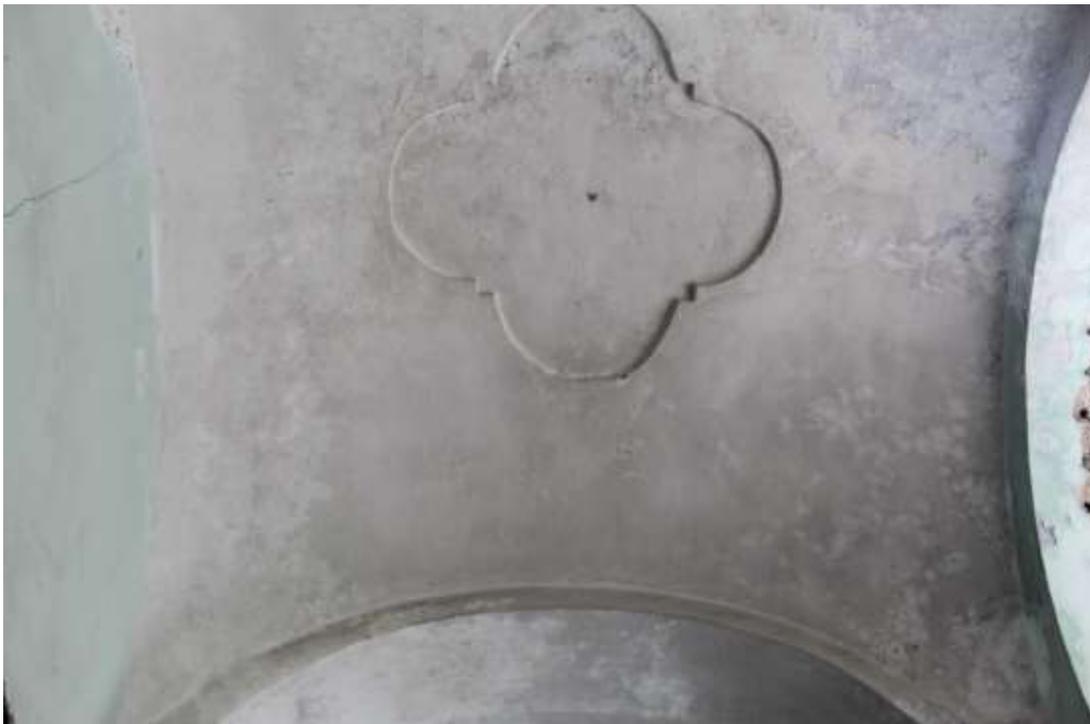
FOTO 13 Volta a vela con decorazione sottosquadro presente al piano rialzato nello scalone.
